## 平成 16 年新潟県中越地震被害調査報告（速報） - 地盤および地盤構造物被害 -

東京工業大学 大学院理工学研究科 土木工学専攻  
井澤 淳，関 栄，渡辺康司，竹村次朗，桑野二郎

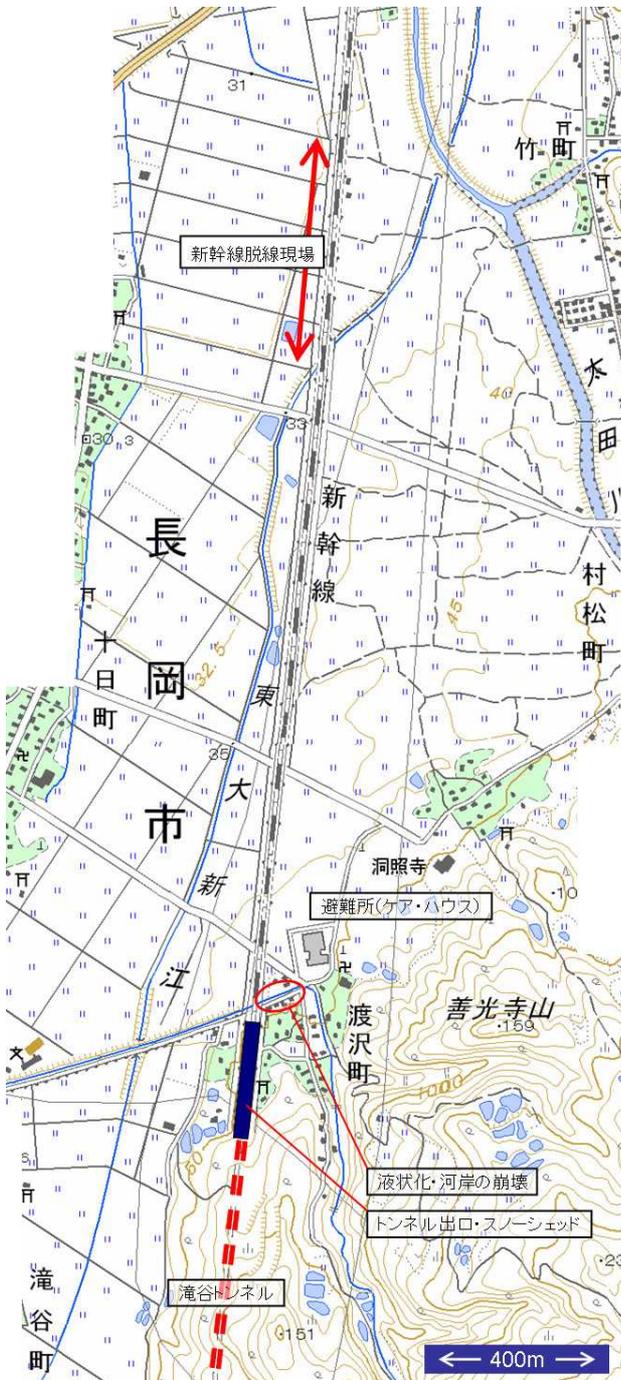
筆者らが現場に居合わせたとき、ちょうど震度 6 弱の余震に遭遇した(長岡市 10/27 AM 10:40)。震源が直下であったため初期微動を感じることはなく、突然の轟音とともに上下、左右に揺られるような印象であった。30 分ほど前から始まっていた脱線車

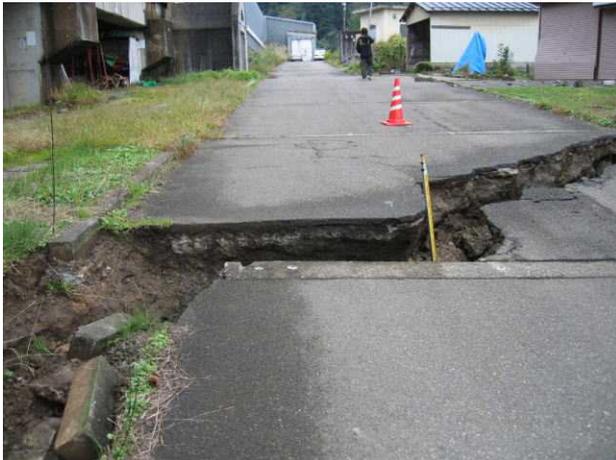
写真 9 滝谷トンネル出口 道路のひび割れ

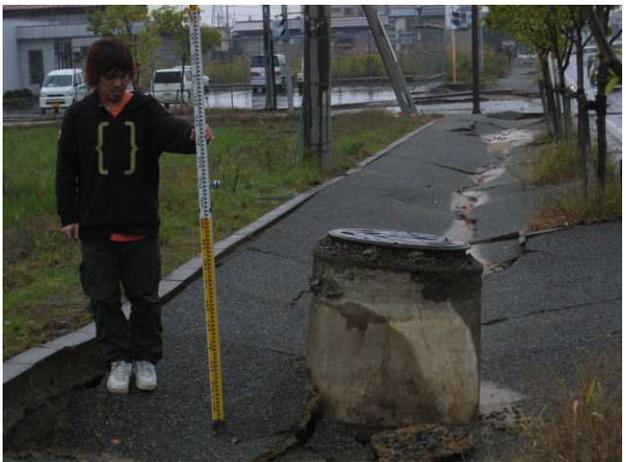
写真-15 マンホールの浮き上がり（小千谷市桜町）

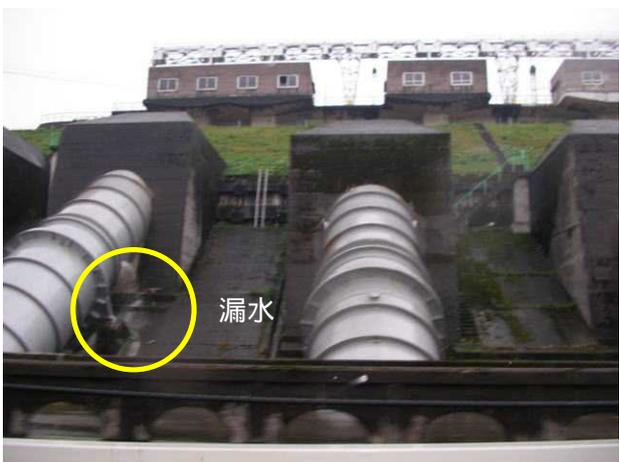
写真 -18 地山表層の斜面崩壊(小千谷市塩殿)

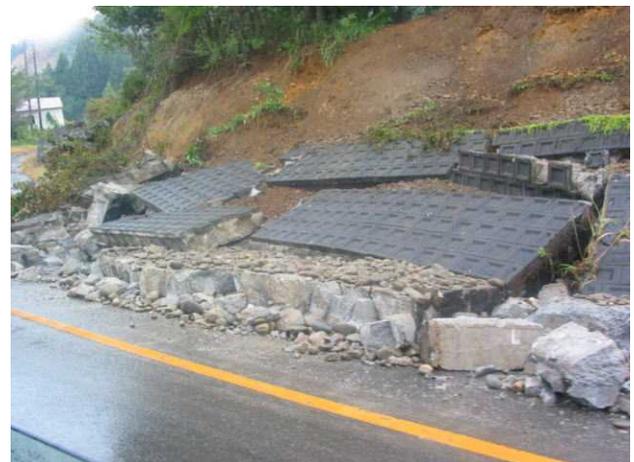
写真 -19 ブロック積み擁壁の崩壊(小千谷市塩殿)

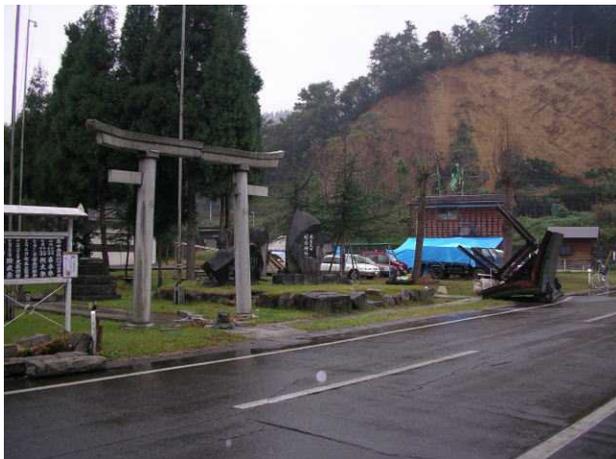
- 1) スーパーマップル3 関東道路地図, 昭文社
- 2) 産業技術総合研究所 地質調査総合センター  
<http://www.gsj.jp/HomePageJP.html>
- 3) 国土地理院 電子国土ポータル  
<http://cyberjapan.jp/>
