新潟県中越地震による建築物の被害

- 魚沼市（旧堀之内町）以南を中心に -

香取慶一、林 静雄、長江拓也、藤井賢志、齋藤弘幸
(東京工業大学建築物理研究センター)

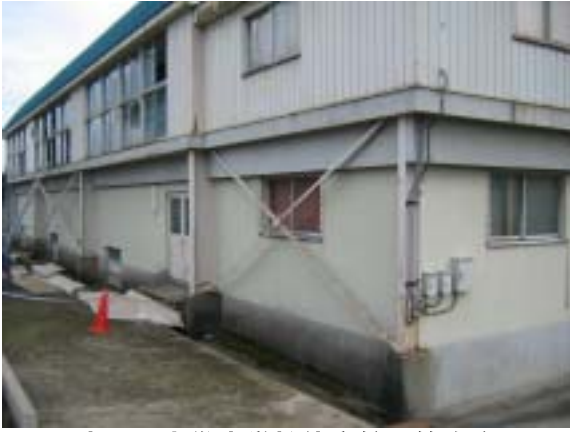
校舎北構面腰壁で幅 0.5mm のひび割れが確認された。また、体育館外周の南北方向筋違の座屈が確認された。

写真-1 大巻小学校体育館（筋違座屈）

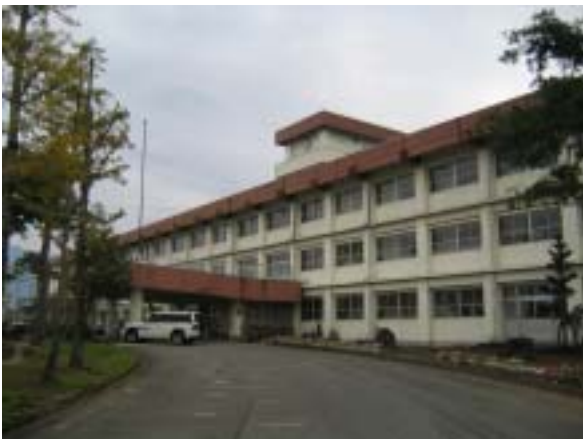
表記の5名および震後の教職員による調査の結果、被害は第一棟（管理部門および多数の教室がある同校の主要な校舎 片廊下型）に集中していた。北構面（廊下側）柱（腰壁付き短柱）にせん断ひび割れが下記の通り確認された。

写真-2 大和中学校全景（北側構面）

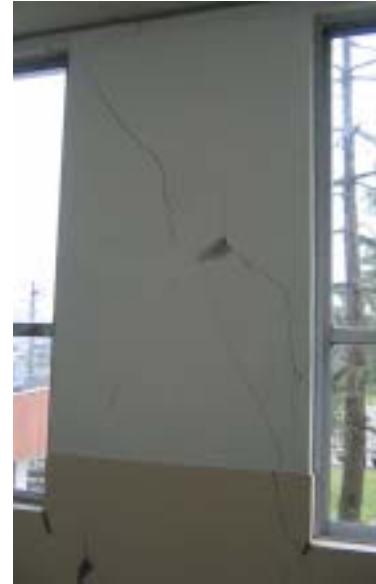
- ・1階部分 24本中4本
- ・2階部分 33本中18本 最大ひび割れ幅2mm以上
- ・3階部分 33本中2本

写真-3 大和中学校校舎北構面2階部分柱のせん断ひび割れ

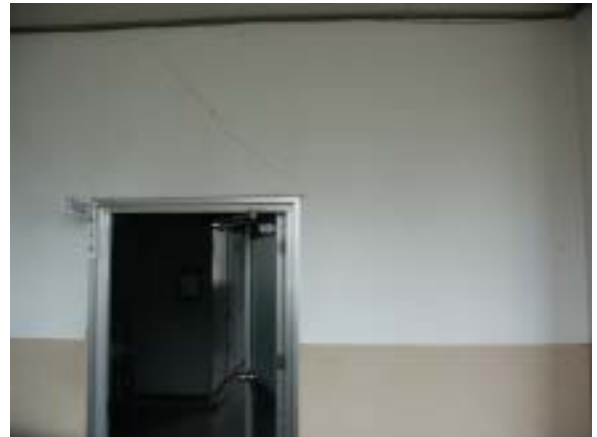
このほか、便所部分壁や階段室周囲壁のひび割れ、教室出入口窓枠変形による開閉不能が確認された。中破相当と判断される。

写真-4 大和中学校校舎1階部分便所周囲壁のせん断ひび割れ

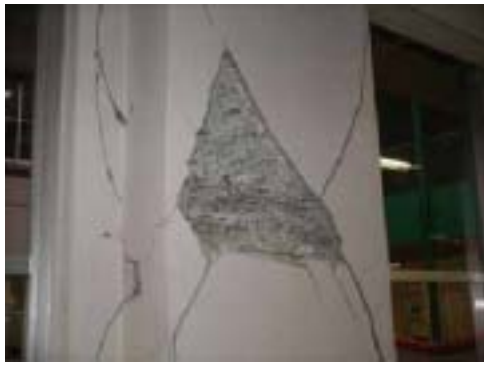
大和中学校の南約800mに位置する県立高校である。震後間もなく、同校の校舎柱でせん断破壊が確認されたとの情報があった。表記の5名は直接調査を行っていないが、一部情報によると、柱部分のコンクリート充填不良（いわゆるジャンカ）が主原因とのことである。

写真-5 国際情報高校 校舎柱のせん断ひび割れ
(東京大学 中埜良昭助教授撮影)

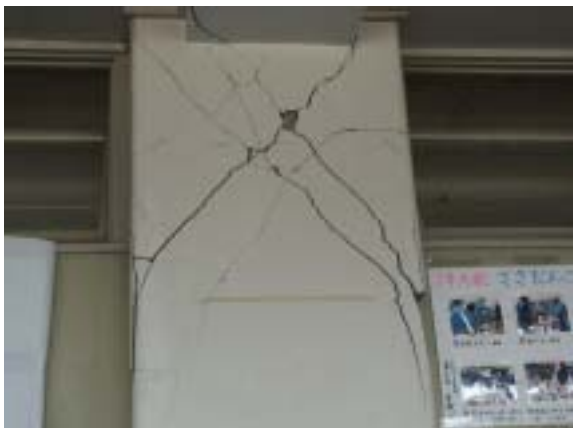
教室棟(昭和50年竣工 RC造3階建て 中廊下型)、管理棟(同年竣工 RC造ピロティ部分上にRC造2階建て)、体育館(同年竣工)からなる。教室棟2階の家庭科(調理)室の廊下側柱の柱頭付近でせん断破壊が生じている。この柱には防火のためにRC壁が付随しており、換気兼用の高窓開口部部分(開口高さ520mm)が極短柱となっている。このほか、RC造耐震壁でのせん断ひび割れなども確認された。体育館では、筋違の座屈、舞台部分の仕上げ材パネルや蛍光灯の落下、地盤の沈下による床面の不陸が発生した。なお、校舎敷地は魚野川に近接していて軟弱で、地震以前から地盤沈下が進行していたとのことである。

写真-6 小出中学校校舎棟2階家庭科(調理)室廊下側柱(極短柱)のせん断ひび割れ

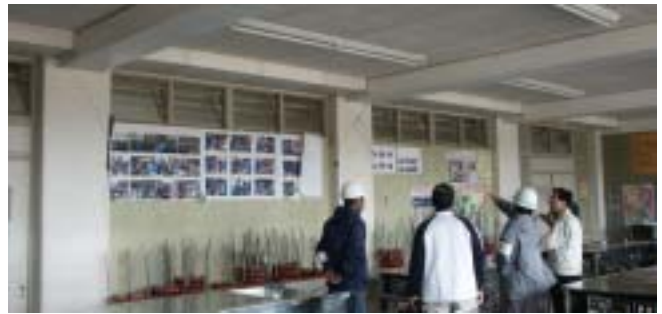
写真-7 小出中学校家庭科(調理)室柱のせん断ひび割れ(極短柱のみ軒並みせん断破壊している)

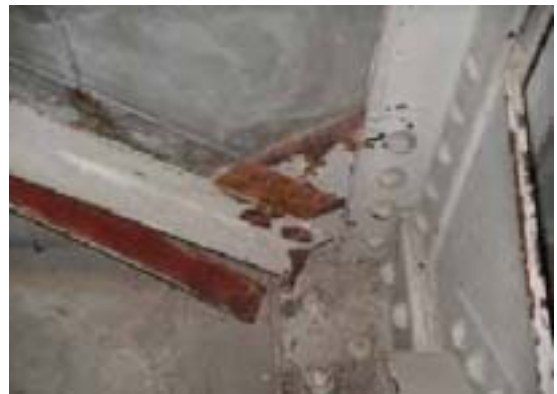
外観調査のみ行った。管理校舎棟(昭和44年竣工 RC造3階建て)の1階柱に、幅0.35mmのせん断ひび割れを確認した。また、体育館(46年竣工)の2階ギャラリー部分の手摺りが、手摺り軸方向に直角の方向(体育館梁間方向)の振動によると思われる力により脱落していた。東京大学 中埜良昭助教授からの情報によると、体育館で筋違端部ボルトの破断が生じたとのことである。

写真-8 堀之内小学校 体育館鉄骨筋違ボルトの破断(東京大学 中埜良昭助教授撮影)

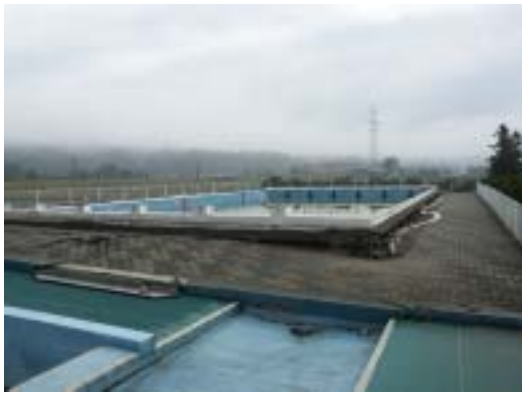
校舎棟(平成5年竣工)の1階耐震壁にせん断ひび割れ発生、その他柱に細かい曲げひび割れが多数確認された。この学校に関しては、校舎などの上部構造被害よりは、敷地内の地盤変状が顕著であった。校舎棟南側の校庭の地割れや体育館周囲犬走りの顕著な沈下、校舎棟西側の排水マンホールの浮き上がりや噴砂跡も見られた。特に敷地東側のプールが地盤変状によりほぼ全壊状態であった。同校敷地周囲は水田と小川で、明らかに軟弱地盤

写真-9 宇賀地小学校 プール地盤変状

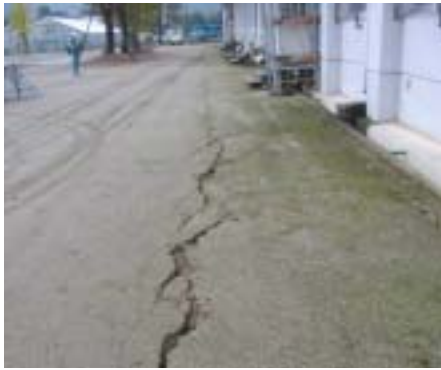
写真-10 宇賀地小学校 校舎棟南側校庭地割れ

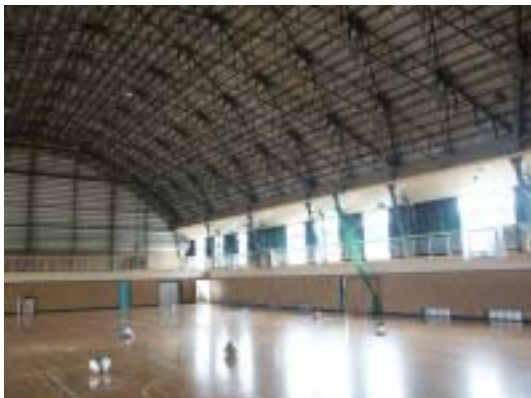
校舎は昭和50年から54年にかけて竣工した複数の棟（4階建て）からなる。このうち50年に竣工した校舎は、鉄骨筋違による耐震補強がなされていた。柱や腰壁に細かいひび割れが散見されたものの、校舎では顕著な被害はなかった。一方、2棟ある体育館のうち大体育館（48年竣工 内法寸法46800mm×29500mm）では、鉄骨筋違の座屈や破断、鉄骨柱ベースプレートのずれなどの被害が確認された。この体育館では、天井照明のほぼ半数が振動で脱落しており、かなりの振動を受けたものと推察される。小体育館（54年竣工 内法寸法36600mm×21550mm）では、鉄骨筋違の座屈は確認されたが、

写真-11 堀之内高校 大体育館照明落下

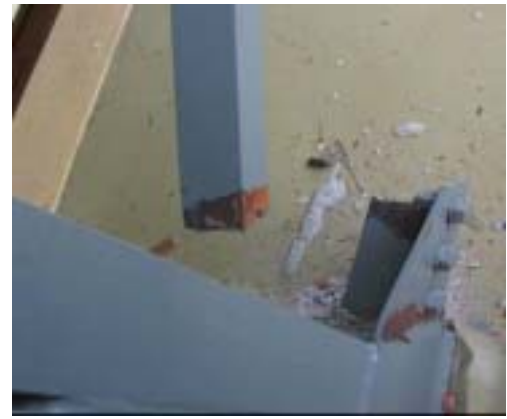
写真-12 堀之内高校 大体育館鉄骨筋違端部破断

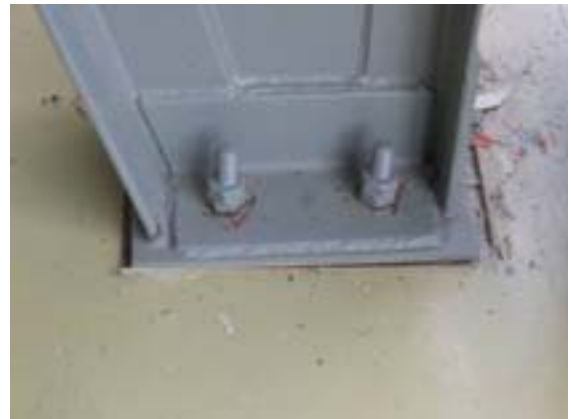
写真-13 堀之内高校 大体育館鉄骨柱脚ベースプレートずれ

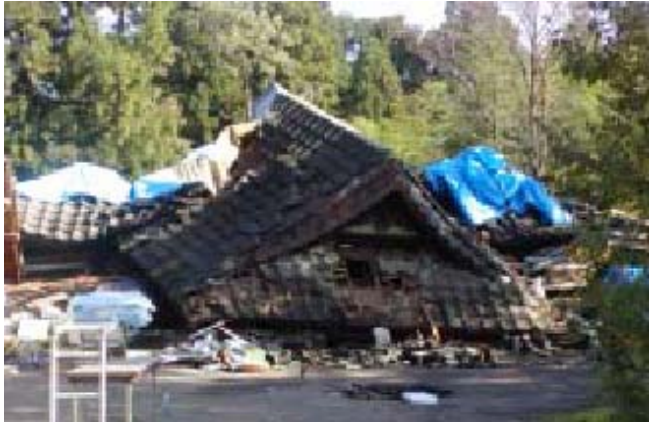
川口町以北の地域では、広範囲にわたって戸建て住宅の被害が発生した。振動による住宅本体の倒壊、基礎地盤被害によって生じる住宅の倒壊など、種別を問わず発生している。

写真-14 木造戸建て住宅の被害（長岡市内）
（新潟工科大学 中野克彦助教授撮影）

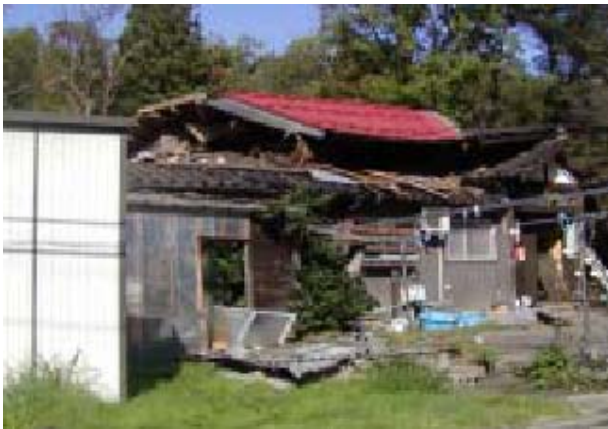
写真-15 木造戸建て住宅の被害（長岡市内）
（新潟工科大学 中野克彦助教授撮影）

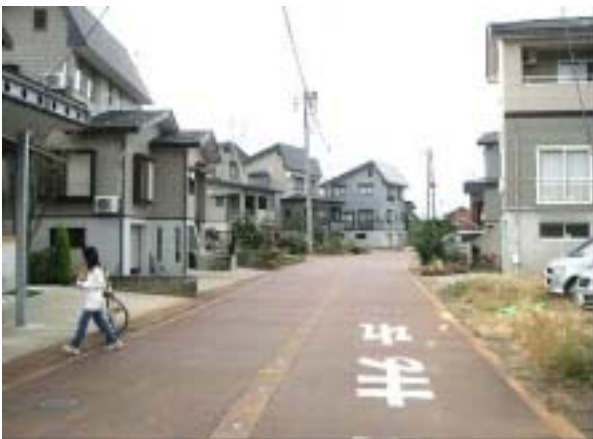
写真-16 新興住宅地の状況（小千谷市内）
（筑波大学 境 有紀助教授撮影）

て住宅では外観上無被害と思われる報告もある。

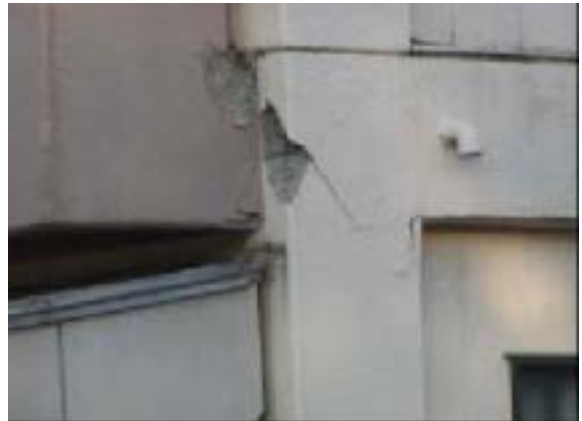
写真-17 RC造戸建て住宅の被害（長岡市内）
（1階柱梁接合部のせん断ひび割れ）
（新潟工科大学 中野克彦助教授撮影）

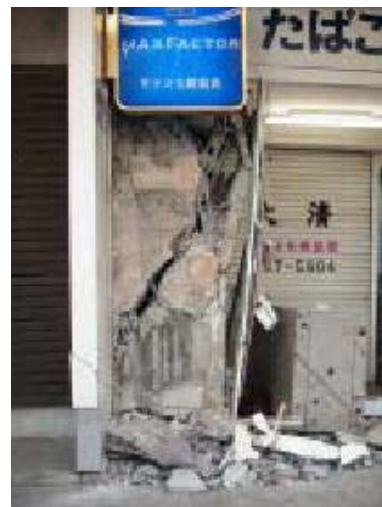
写真-18 RC造商業施設ビルの被害（十日町市内）
（1階柱せん断破壊）
（福井大学 小林克巳教授、磯雅人講師撮影）

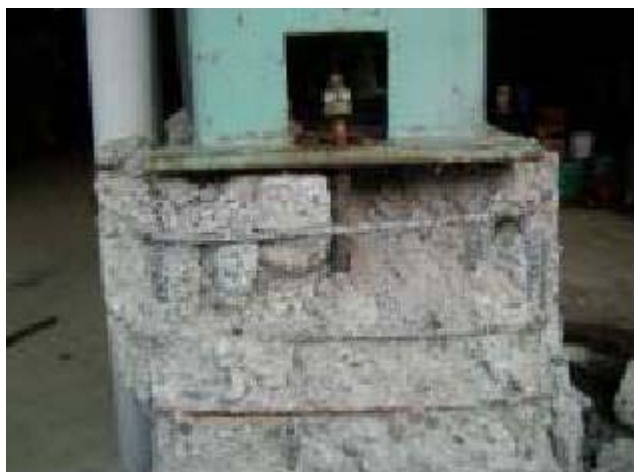
写真-19 S造住宅の被害（長岡市内）
（1階露出柱脚アンカーボルトの伸び、柱型せん断破壊）
（新潟大学 土井希祐教授撮影）

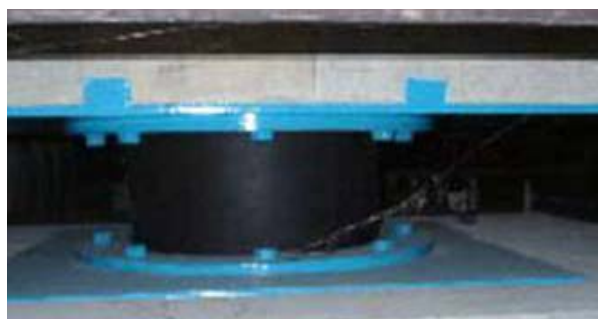
小千谷市において、免震構造建築物が存在した。総合病院の別棟（一部情報によると病院付属の老人介護施設）で、地震による免震装置部分の変位が大きく、周囲敷地と衝突したと思われる痕跡が認められた。ただし、その後の情報によると、この建物は地震時の敷地との衝突を

写真-21 同建物の免震装置
（新潟大学 加藤大介教授撮影）

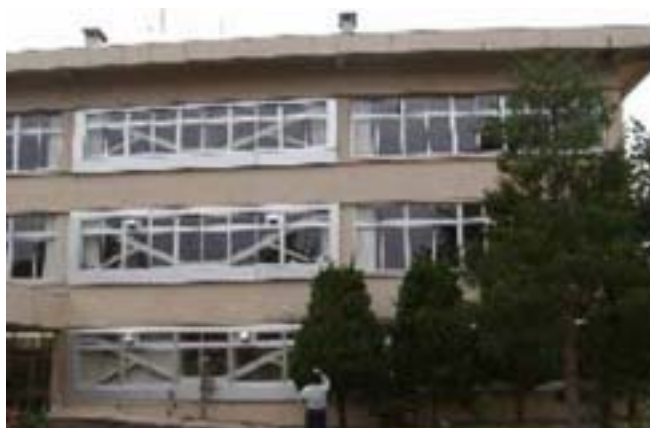
前述の堀之内高校校舎以外にも、耐震補強された建築物が存在したが、顕著な被害は報告されていない。補強が有効に作用したようである。

写真-23 耐震補強された RC 造建築物（長岡市内）
（新潟大学 加藤大介教授撮影）

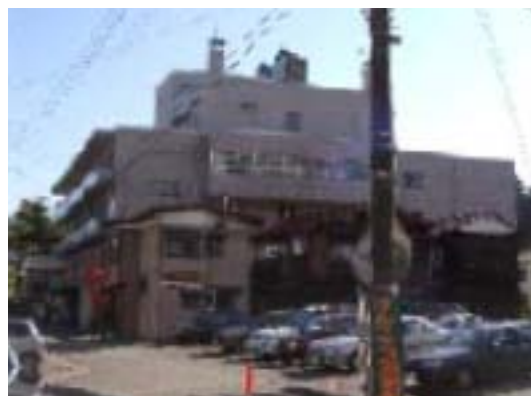
写真-20 免震構造建築物（病院別棟）全景
（小千谷市内）
（新潟大学 加藤大介教授撮影）

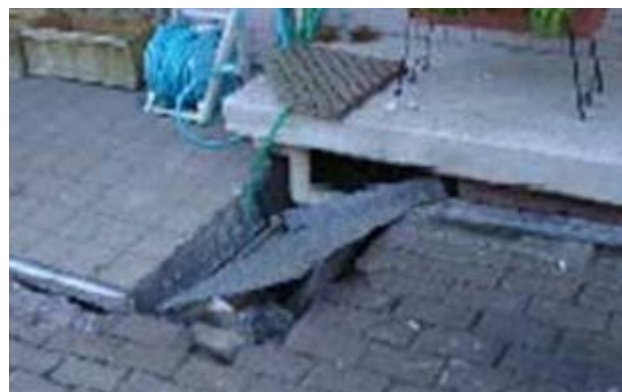
予め想定した設計をしていたとのことであり、その意味で地震時には予期した挙動をしたといえる。

写真-22 同建物 敷地との衝突の痕跡
（新潟大学 加藤大介教授撮影）

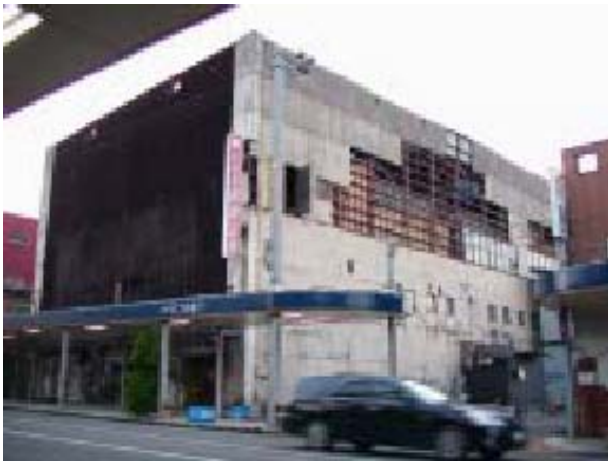
スモルタルの落下などが、建築物内部の被害として前述の堀之内高校の場合のような照明の落下、吊り天井や天井付近の化粧パネルの落下、家具什器類の転倒、窓ガラスの破損などが多数発生した。特に非構造部材の落下により死者も発生している。

写真-23 非構造外壁の落下（十日町市内）
（福井大学 小林克巳教授、磯雅人講師撮影）

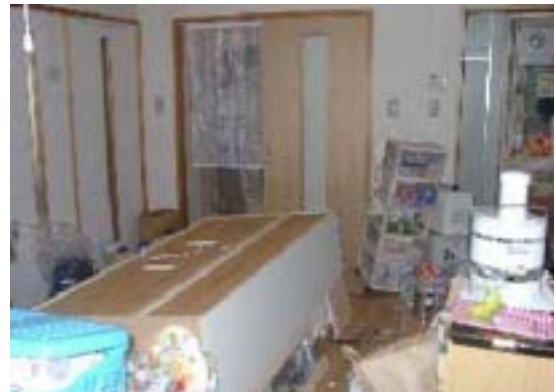
写真-23 住宅内部の家具の転倒
（新潟大学 加藤大介教授撮影）
