2004年新潟県中越地震による土木構造物等の被害

盛川仁¹⁾・福島康宏²⁾

1. はじめに

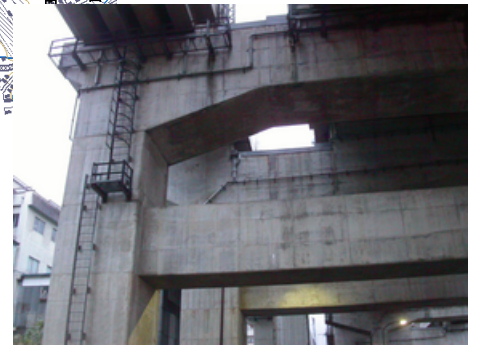
図 1: 上越新幹線越後湯沢駅の高架橋部分。損傷はない。

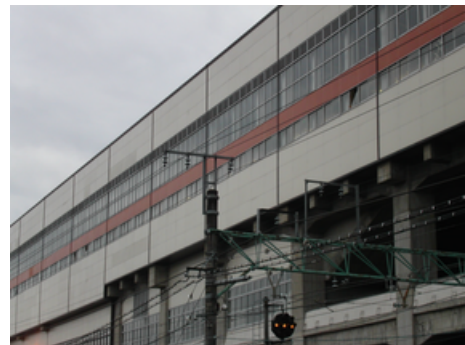
上越新幹線浦佐駅。窓ガラスが損傷か？

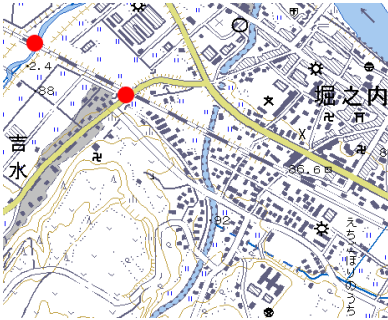
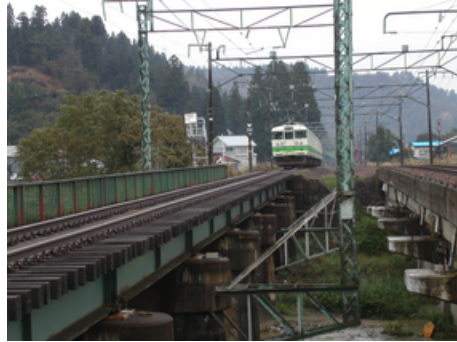
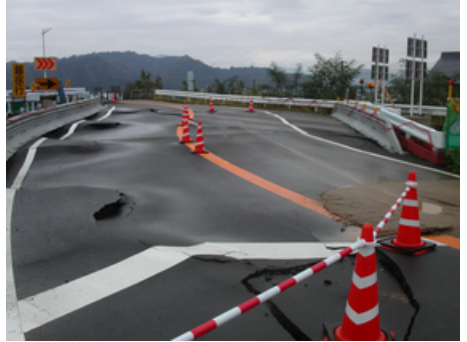
図 3: 堀之内町の被害 (1)

上越線の鉄橋の橋台部分が沈下している。電車は、地震後、軌道の変状部分を通してから停車したと考えられる。R252がR17と交差する部分のすぐ西側の跨線橋部分にある仮設橋の盛土部分が被災した。これにより、交通が著しく阻害された。

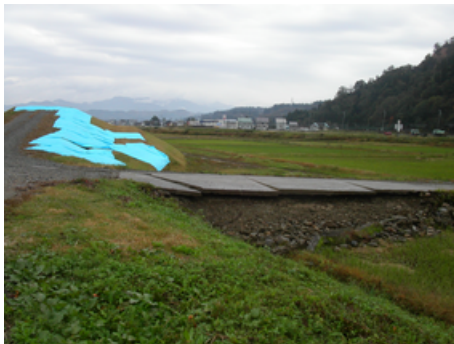
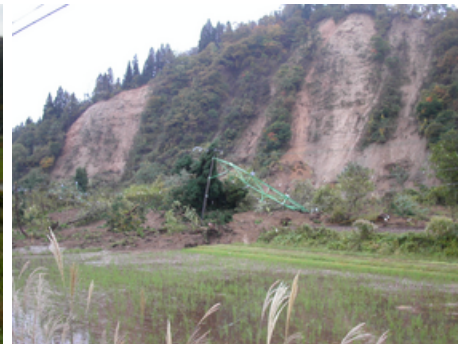
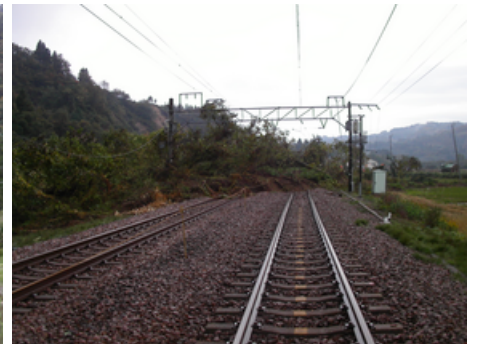
図 4: 堀之内町の被害 (2)

魚野川の河川堤防はいたるところに亀裂が入っている。上越線の線路は土砂で埋まってしまった。

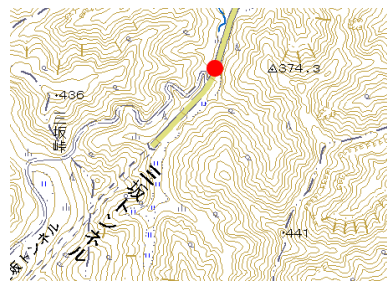
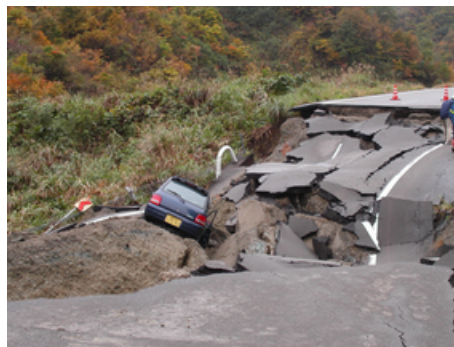
図 5: 堀之内町の被害 (3)

十日町市との市町境である三坂峠を越える三坂トンネルの少し堀之内側で、R252が大きく破壊している。この区間については、県道388号線を使った迂回路が設定された。

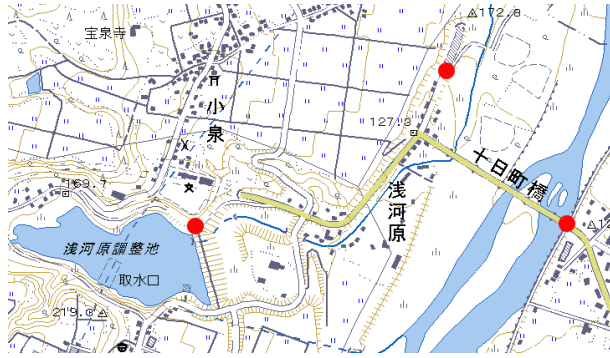
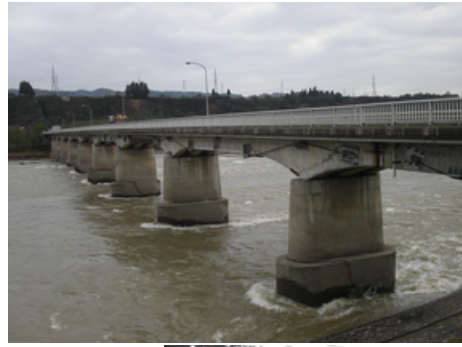
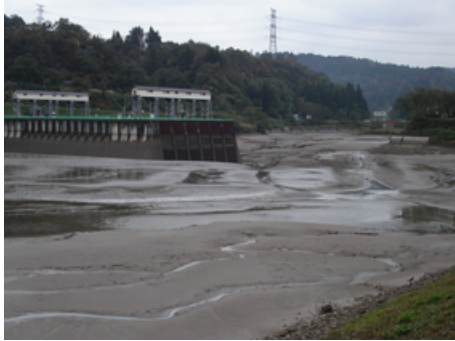
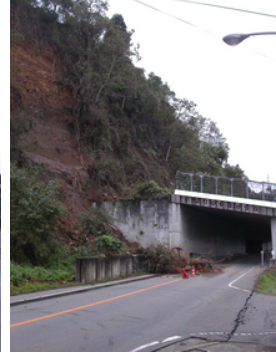
図 6: 十日町市の被害

十日町橋はまったく被害がないように見える。浅河原調整池は27日の時点ですでに水が抜かれていた。また、堰堤は池側に少し動いていて、亀裂が入っているようであった。県道49号線の千手スノーシェッドは入り口付近の土砂崩れのために通行できなくなっていた。

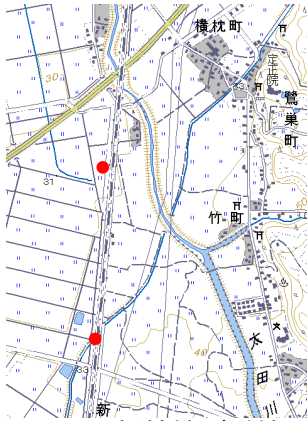
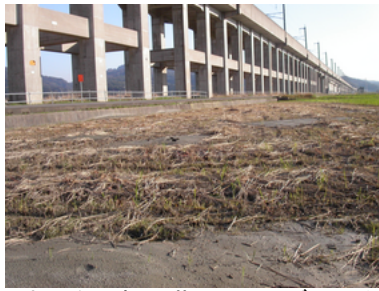
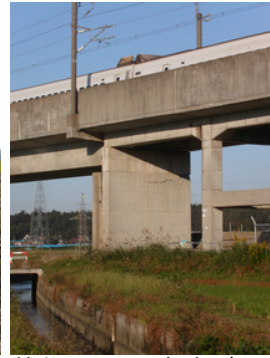
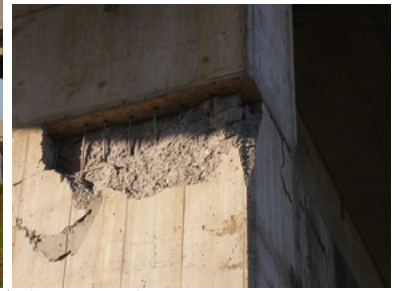
新幹線が脱線した場所の少し北の田んぼでは液状化による噴砂がたくさん見られた。また、脱線している場所の橋脚がすこし損傷していた。

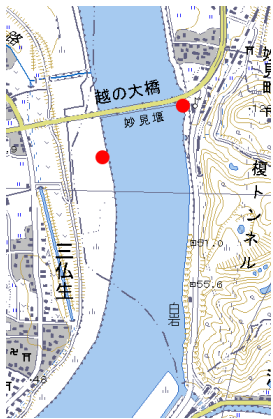
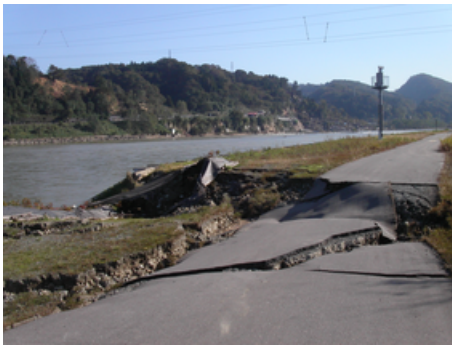
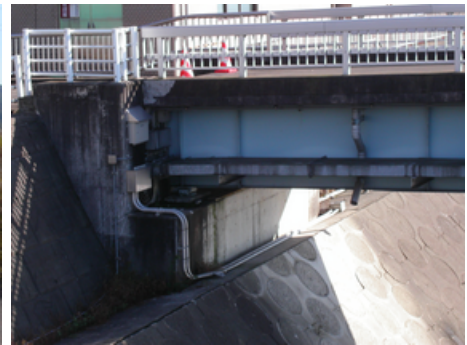
図 8: 長岡市の被害

越の大橋のすぐ南の左岸では堤防が破壊していた。越の大橋に併設(?)されている妙見堰の管理所のすぐ前にある管理用の橋梁の桁が橋台にあたっているようである。高欄下の破損した部分のコンクリート面が新しいので、地震による被害があったと想像している。

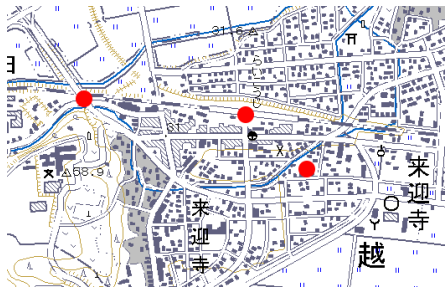
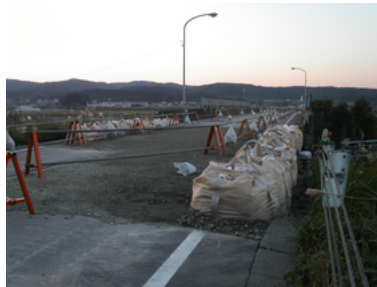
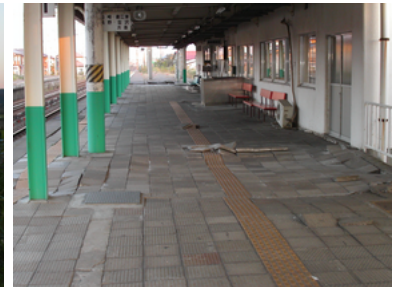
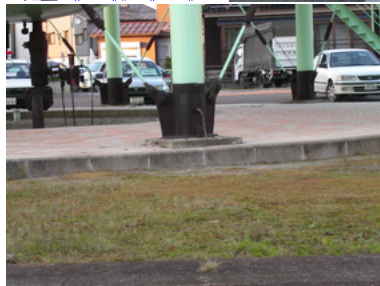
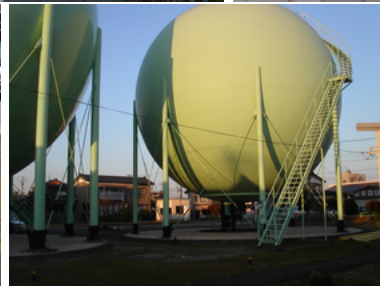
図 9: 越路町の被害

信越線の来迎寺駅西側の跨線橋の橋台の裏込め土が沈下していた。それほど大きな損傷は見つけれなかったが、迂回路が近くにあるために通行止めとしていたようである。来迎寺駅のプラットフォームはかなり凹凸が見られたが、軌道には特に問題はないようであった。越路町企業課の都市ガスのガスホルダーについても、特に被害があるようには見えなかった。よくみると、ガスホルダーの脚を固定している部分のコンクリートが少し割れているようであるが、地震前から同じ状態であったかもしれない。

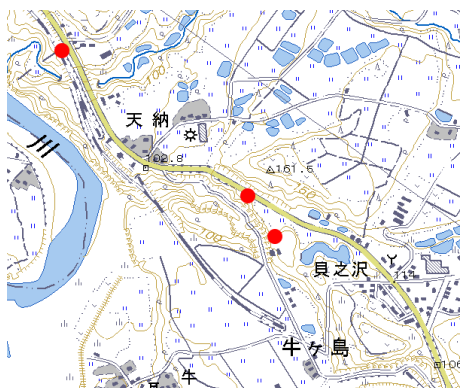
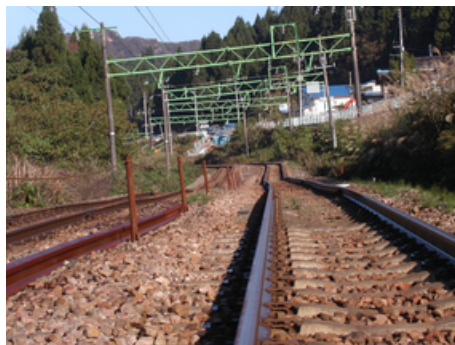
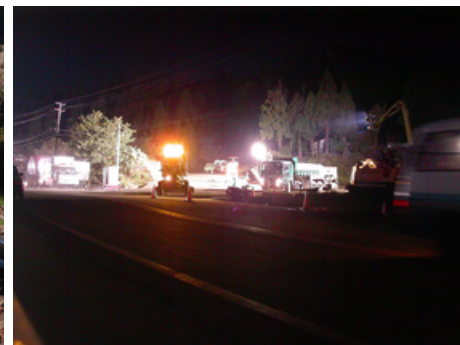
大きな被害のある場所に至る線路も大きく変状している。国道 17 号線は幹線道路であるため、迂回路がさまざまな方法で設定されていたが、この場所では迂回路が設定できず、片側交互通行で自動車を通していった。しかし、交通容量を確保できないために、道路の山側を削って新たに 2 車線道路を取りつけるという大掛かりな工事が夜を徹して行われており、28 日朝にはほぼ完成していた (右上の写真は 27 日夜撮影)。

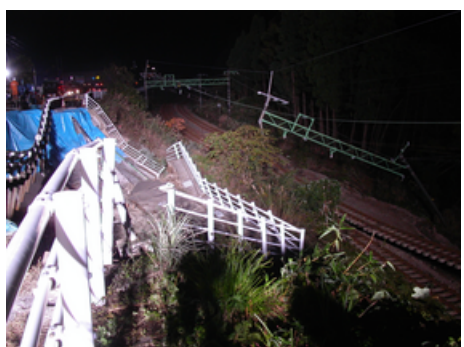
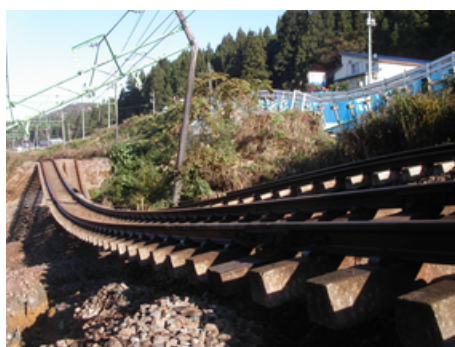
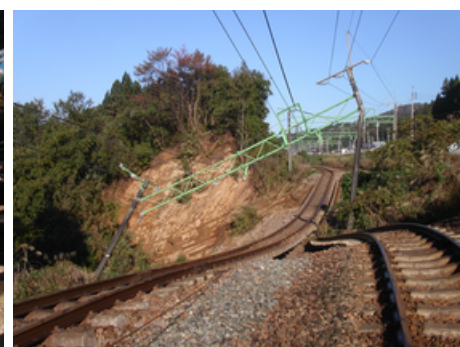
図 10: 川口町と小千谷市の市町境付近での被害

道路 (国道 17 号線) と鉄道が並走する区間で地滑りが発生し、道路と鉄道が大きく破壊された。地形図からもわかるとおり、この部分は谷筋になっており、谷を越える部分がすべて滑ったように見える。

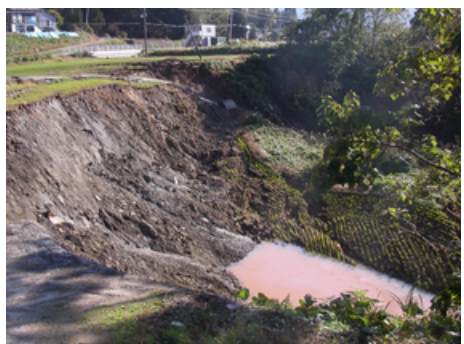
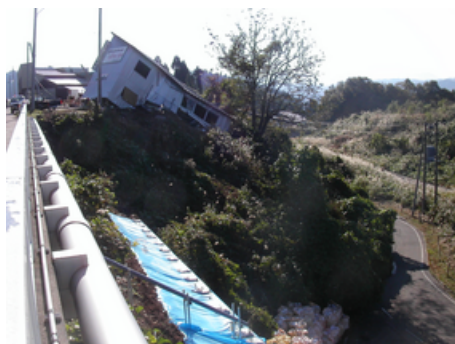
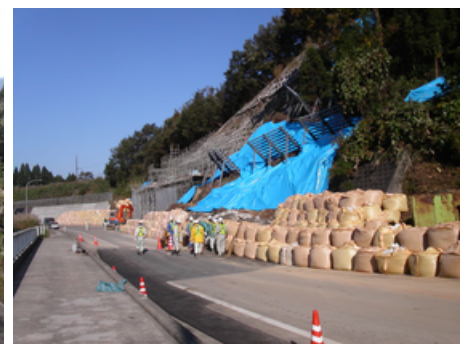
図 11: 川口町貝之沢付近の国道 17 号線の被害

田んぼが大きく滑っている。また、斜面の上に建っていた民家は大きくずり落ちている。この場所では、防雪または落石防止工の施工中であった。地震により、工事中的斜面が滑ったようで、土嚢で斜面の先を押さえている。また、舗装も打ち直されており、盛土部分が大きく被害を受けたものと考えられる。真ん中の写真のブルーシートが見える部分は、右の写真の左側の斜面で、国道をまたいで、大きく斜面が動いたことが示唆される。迂回路が設定されていたので、この区間は、緊急車のみが徐行で通行できることになっていた。

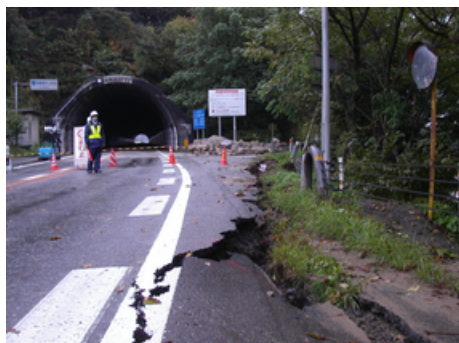
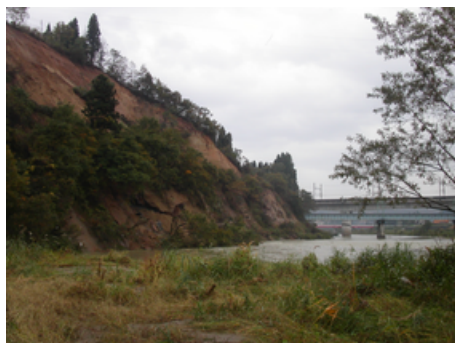
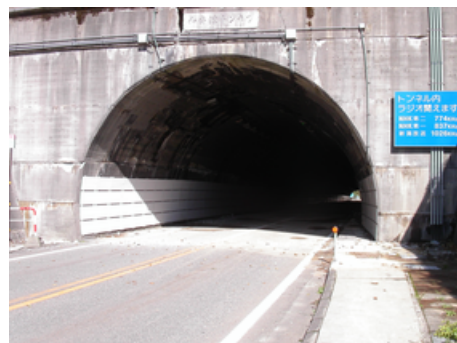
左の 2 枚は国道 17 号線 和南津トンネルの北側の入り口で、右の写真は南側の入り口。トンネルが崩壊した場所は南の入り口から 100m ほど入ったところであったということである (トンネルは全長 300m)。

北側の出口の脇には崩落した覆工が運び出されてうずたかく積み重ねられている。また、周辺の道路は盛土部分が魚野川側へ滑っており、至るところに亀裂が入っている。また、トンネルのかぶり部分は大きく滑って、魚野川に落ちていることがわかる。地図によれば、この部分には道路があったはずであるが (おそらく、R17 の旧道)、その形跡を見つけることも難しい。

南側の出口部分は、上部に大きな亀裂が入っていて、山が大きく変形したことを示唆している。

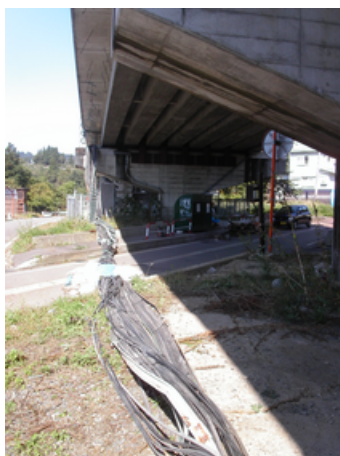
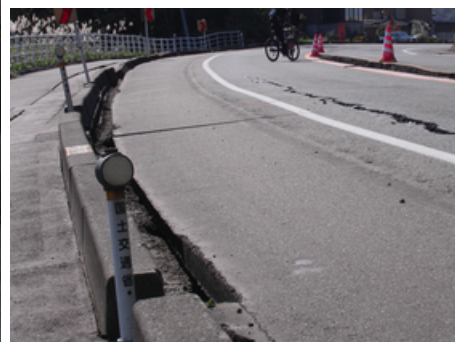
図 12: 国道 17 号線 和南津トンネルとその周辺の被害

左の 2 枚はトンネルの南側の出口付近。左の写真が魚野川側の壁面で、覆工に水平に亀裂が入ってコンクリートが剥落している。また、反対側では、側溝の幅が狭くなったために側溝のふたが壊れている。これらより、山全体が川の方へ動いたのではないかと考えられる。

右から 2 枚目は和南津トンネルの南側で上越新幹線が道路をまたぐ部分であるが、信号ケーブルのラックが信号ケーブルといっしょに落下している。耐震設計がされているべきものではないのだろうと考えられるが、落ちてきたらやっぱり危ない。

一番右の写真は、国道 17 号線の高盛土部分で、あちこちに亀裂が入っている。

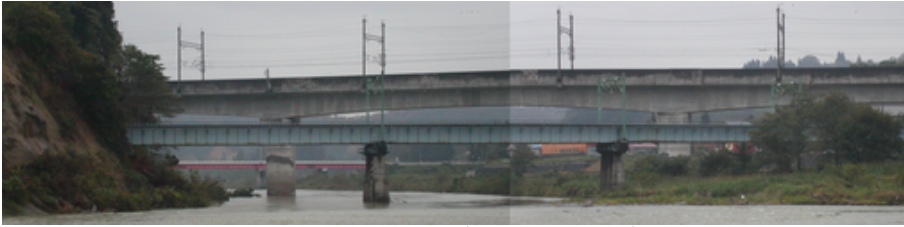
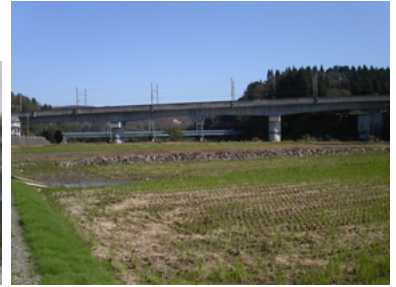
魚野川を渡る橋梁の全景。左が北から，右が南から見た様子。北から見た写真では，手前から上越線のガード橋，上越新幹線のRC橋，一番奥が，R17のガード橋。被害があったのは，上越新幹線のRC橋で，写真にみえる2本の橋脚がどちらも損傷を受けている。

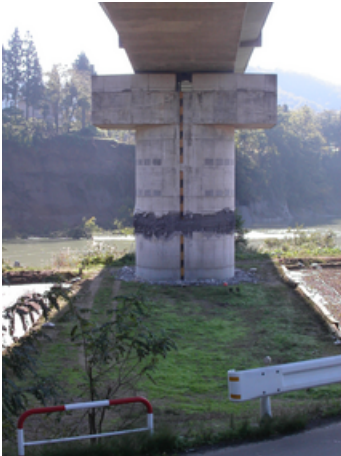
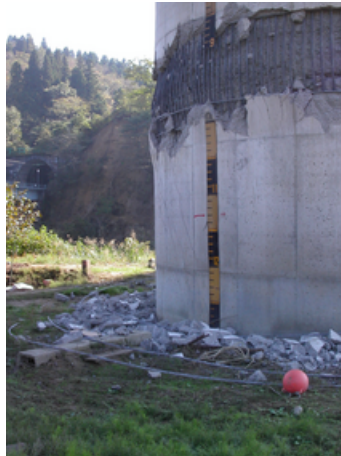
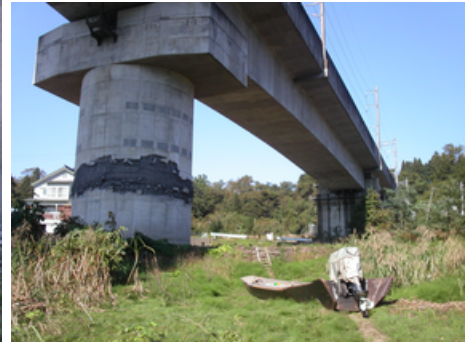
上越新幹線のRC橋の北側の橋脚。段落し部で，コンクリートが剥離し，帯筋も落下している。右の写真は河川敷から陸側をみたもので，奥に見える橋脚には損傷は見つからなかった。

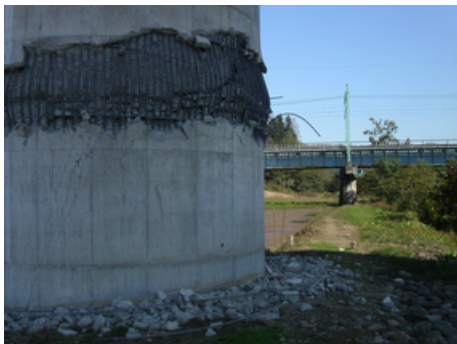
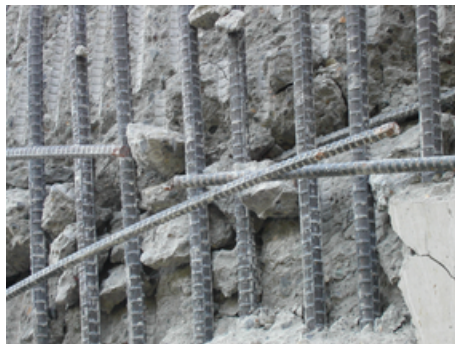
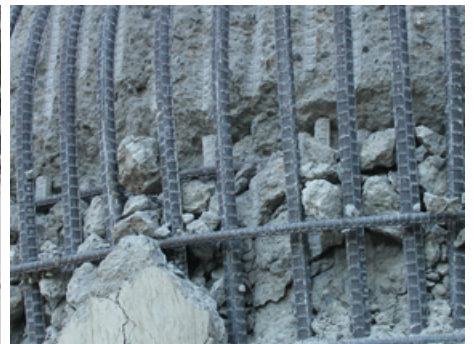
上と同じ橋脚のアップ。左の写真の奥に見える上越線のガード橋については全く損傷が見られない。設計が古いために，帯筋は帯筋同士で止めると云うようなことはされておらず，ただ，針金で止めてあっただけのはず。帯筋の断面はきれいで，破断したあともない。右の写真は段落し部のアップ。内側の主筋が途中で終わっていることがわかる。

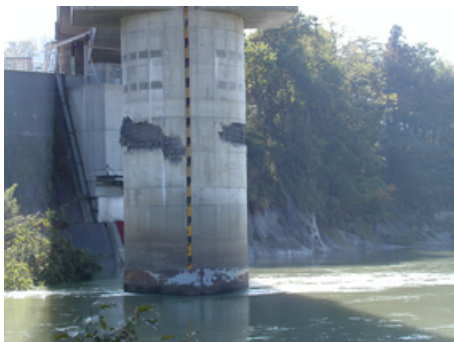
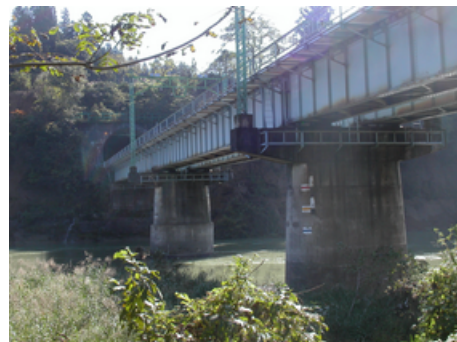
図 13: 上越新幹線の魚野川橋梁

左の写真は上越新幹線の南側の橋脚。近づけないので詳しいことはわからないが，北側のそれと同じような損傷を受けたものと考えられる。右の写真は，すぐとなりの上越線のガード橋で構造的な損傷はなさそう。

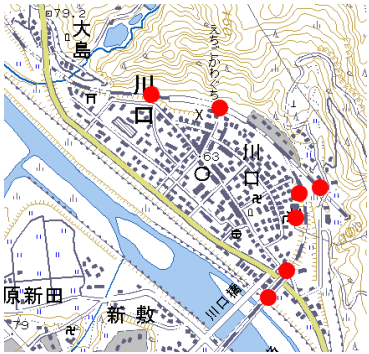
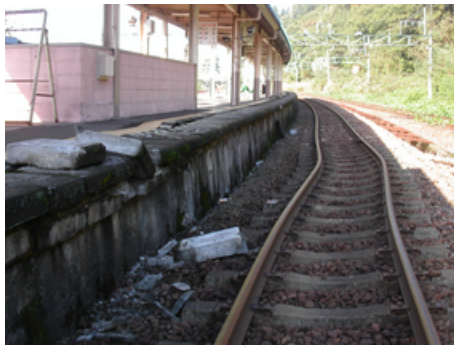
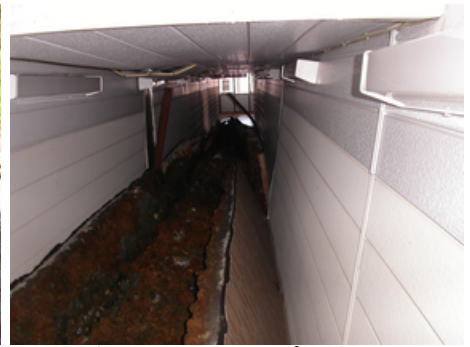
越後川口駅の様子。地下の連絡通路は幅が狭くなって床のタイルが壊れている。プラットホームも線路といっしょに変形している。

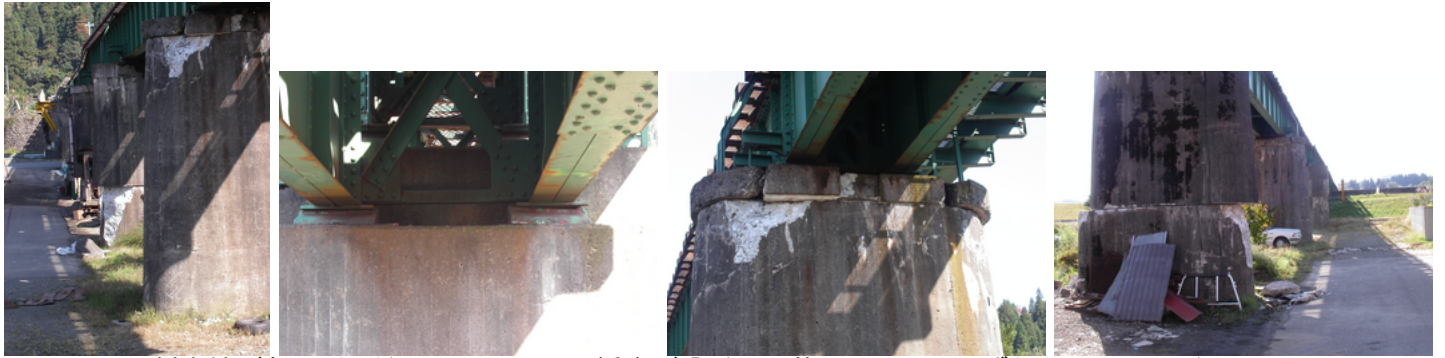
飯山線が魚野川を渡るところでは、橋脚が「だるま落とし」のようにずれている。ただ、コンクリートを打って積んであるだけで鉄筋などは入っていないように見える。橋脚はいずれも北東側へずれている。また、左から2番目の写真に見られるように沓も損傷している。

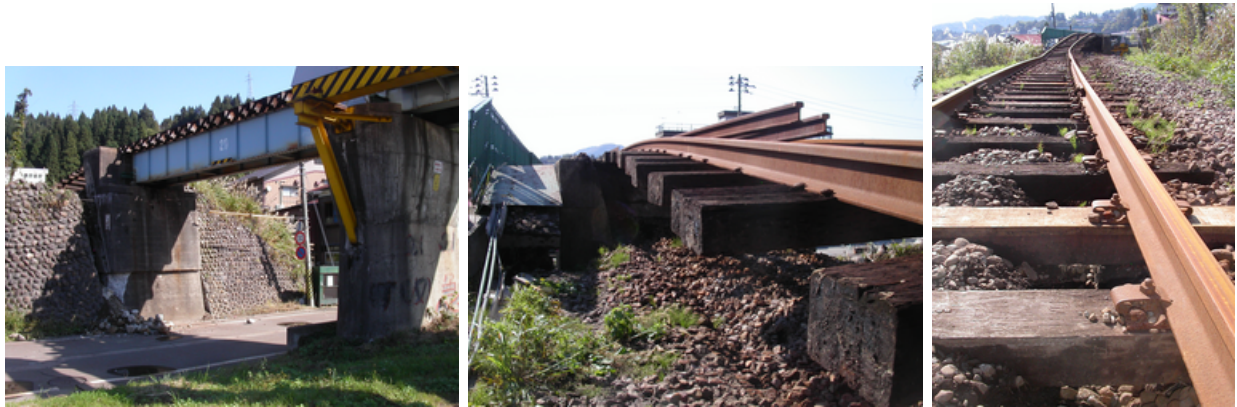
図 15: 飯山線の魚野川を渡る橋梁

R17号線をまたぐ部分では橋台の裏込め土が動いており、線路面に大きな段差ができています。また、この場所から越後川口駅までの盛土の区間は至るところで盛土が動いており、線路がアメのように曲がっている。

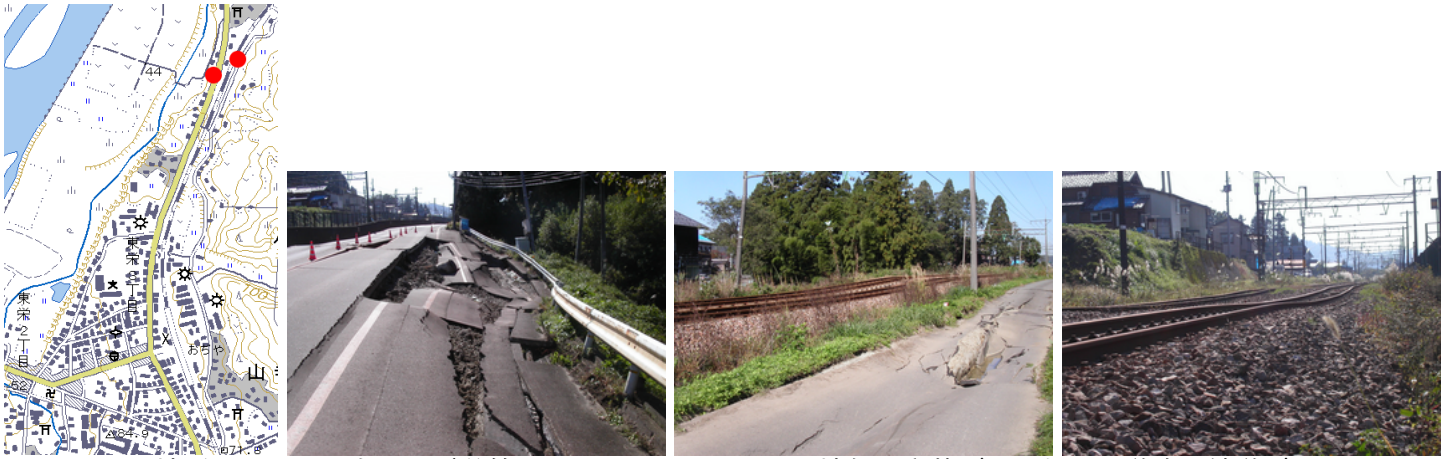
図 17: JR 小千谷駅の北側

地形図を見るとちょうど谷筋となっているところで，地盤の変状がみられた。道路と鉄道が並走しており，どちらも同じように破壊している。たまたまこの場所には建物はなく，ここに隣接する建物は外観上の被害はなかった。

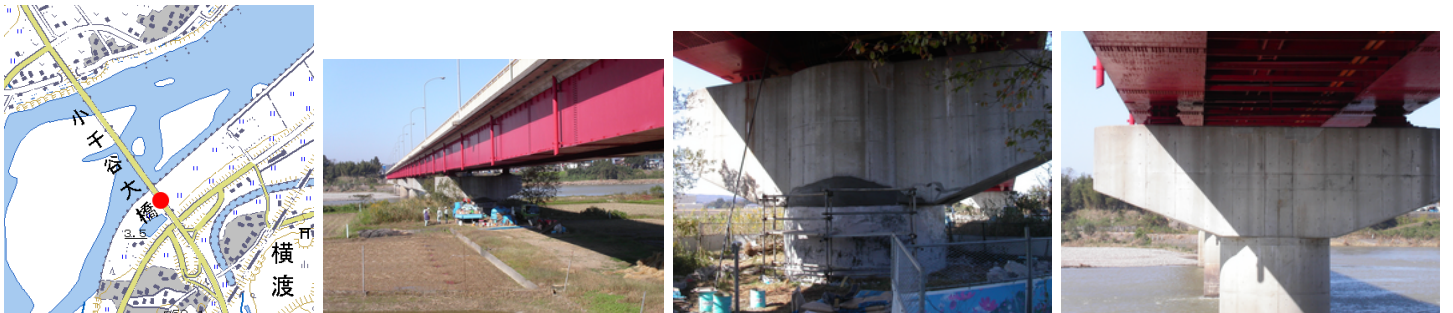
図 18: 小千谷大橋

小千谷大橋の南側の橋脚が損傷していた。28日には既に簡単な補修が終わっており，コンクリートが剥落した部分は直されていた。また，応急措置として，橋脚の部分にはカーボンファイバーを巻いて補強するということがあった。損傷を受けた橋脚より一本北側の橋脚の脊が損傷を受けているようであったが，工事現場の人はあまり気にしていないようだった。

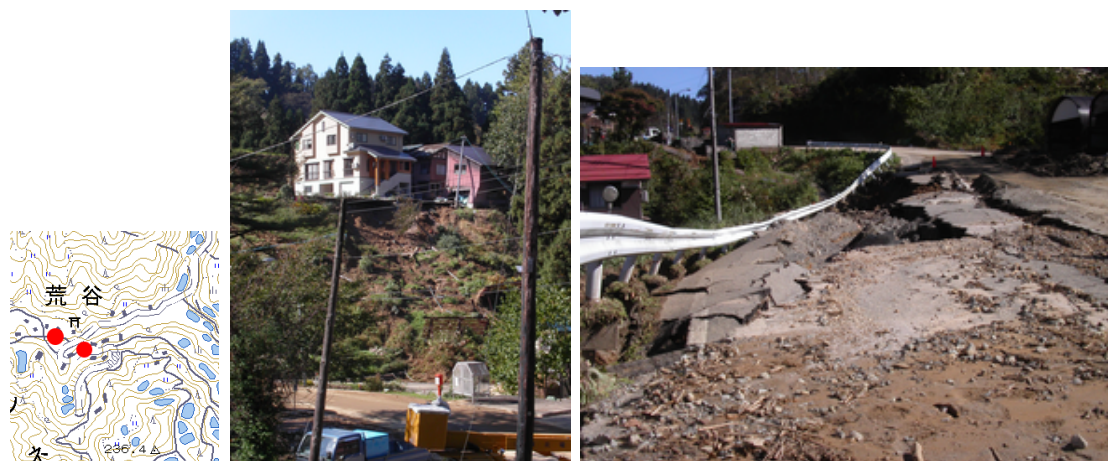
図 19: 県道 339 号線 荒谷トンネル (川口町) 付近

荒谷トンネルを小千谷市側へ抜けたところ。住宅も基礎をきちり作ってれば，足下の地盤が少くらい失われても崩壊はしない，ということがわかる。また，谷筋を越える部分での多くで道路が崩壊していた。

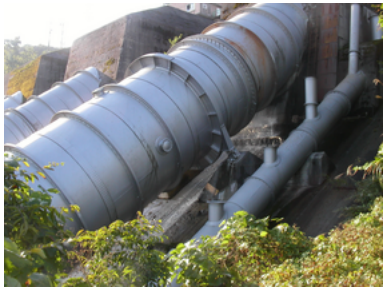
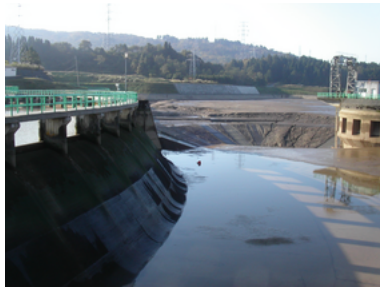
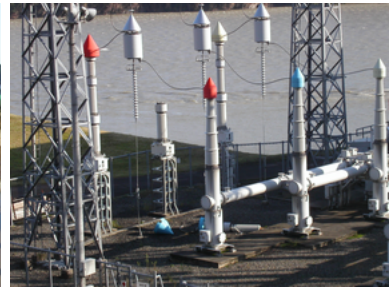
図 22: JR 信濃川発電所

発電所の送水管は 5 本のうち中央の 1 本を除く 4 本からの漏水が認められた。中央は、発電
所の上の調整池で、28 日には水は抜かれていた。写真の左奥に見える対岸の堤防の一部は
大きく滑っていた。右は発電施設の一部で碍子の一本が転倒している。
