## 2004年新潟県中越地震によるダム等の被害

東京工業大学 大学院総合理工学研究科 大町達夫

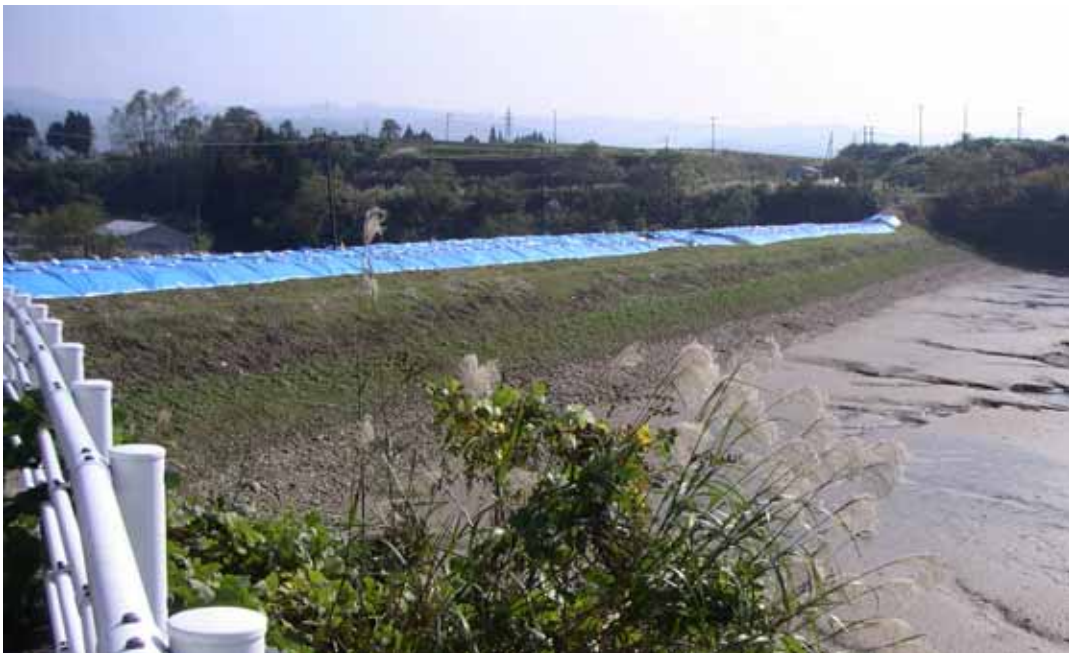
#### 1) 浅河原調整池（昭和 20 年 4 月完成）

堤頂の全長にわたり、縦断方向に亀裂が発生。中央部では、下流側から上流側に向けて大きく3段に分かれ、亀裂の深さは数十cmに及ぶ。堤頂には電柱がダム軸方向に並んでいるが、埋め込み部に特に大きな空隙は見当たらない。

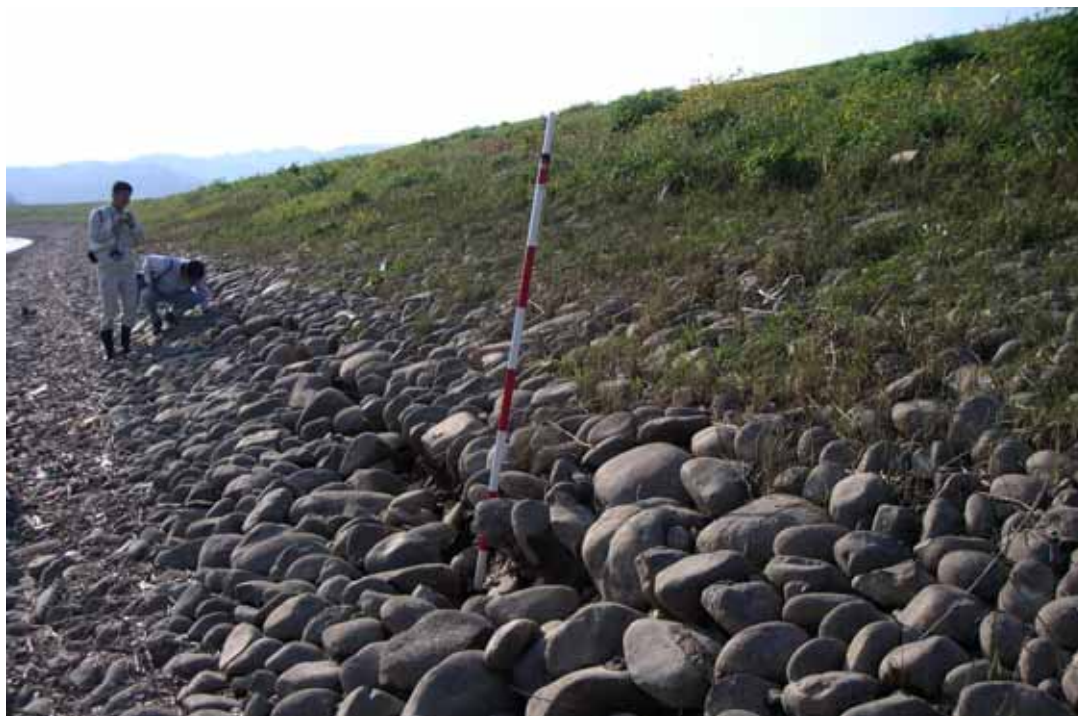
2) 山本調整池(昭和29年11月完成)

ダム本体は、上流側の石張りに亀裂状の変状。取水口付近の導流壁や護岸のコンクリートに亀裂が発生するとともに、地山の吹付けコンクリートがずれた。

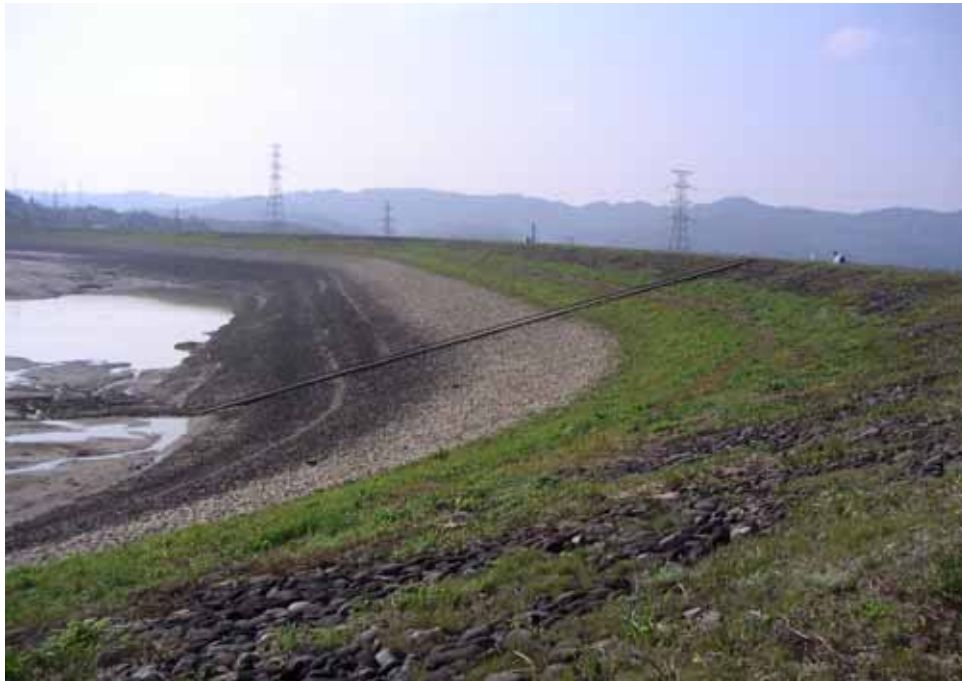
3) 新山本調整池(平成2年6月完成)

ダムの盛土部分が全体的に大きく沈下し、法面に滑り線や亀裂が見られた。堤頂に頭部が突出した杭があり、これが堤体の沈下を示唆している。シェル部分の基礎に河床堆積物を残した断面では、噴砂が生じた。亀裂の深さや噴砂の発生理由は現在のところ不明。

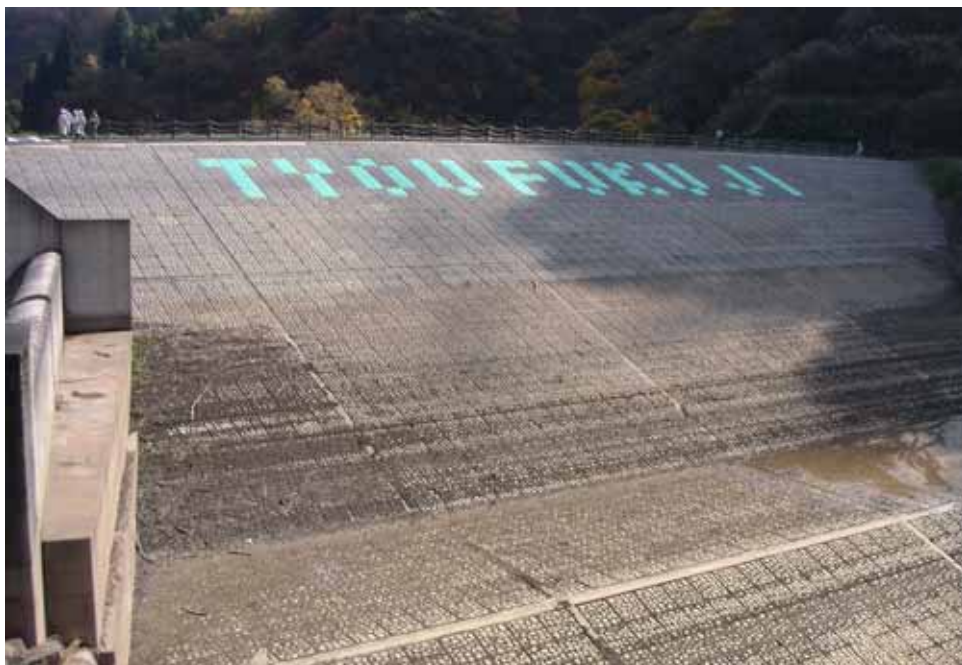
1 ) 長福寺ダム (平成 12 年完成)

堤頂舗装の地山取付け部に細い亀裂が発生したが、上流側、下流側にわずかな沈下が認められた程度で、ごく軽微な損傷であった。

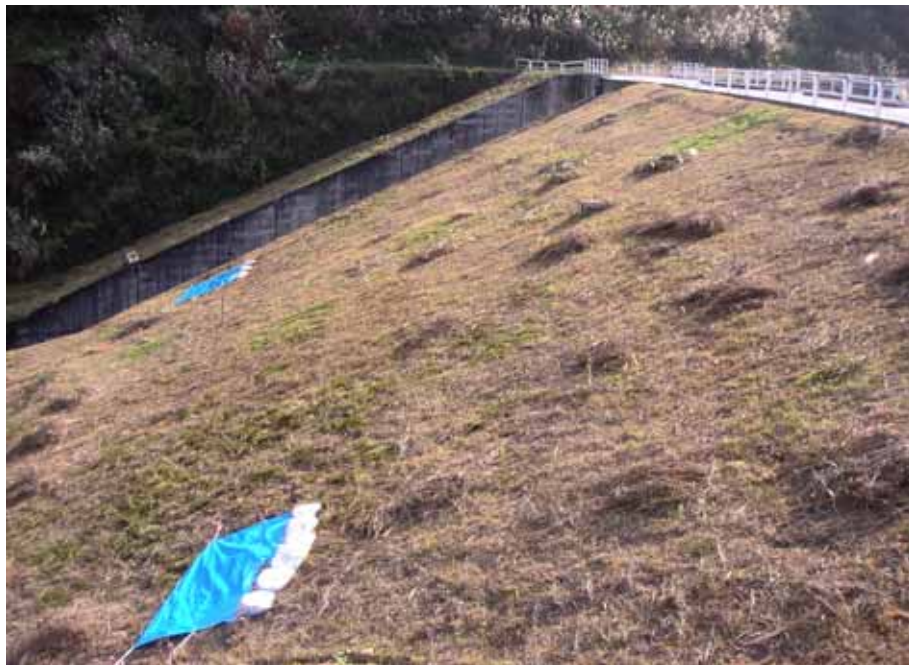
## 2) 坪山ダム (平成 9 年完成)

堤頂脇の管理小屋が盛土の変形により傾斜した。下流法面に亀裂が数ヶ所見られた。洪水吐橋梁と堤頂との間に段差が生じたが、ダムの沈下に伴うものと思われる。

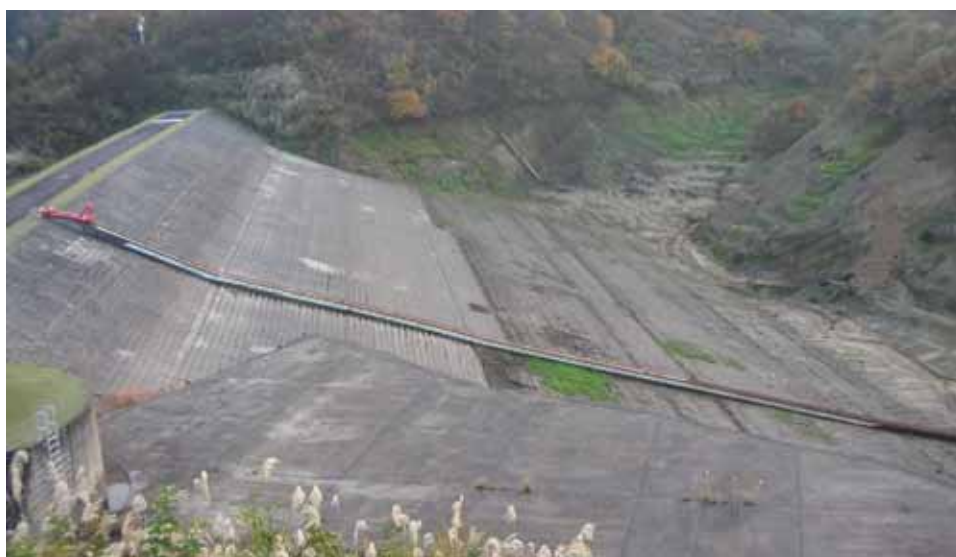
## 3) 川西ダム (昭和 54 年完成)

上流面側では、張りブロックの移動・陥没、左岸地山取付け部の亀裂、取水設備底板コンクリートのクラックなど。左岸地山の管理棟が微傾斜したほか、左岸下流の洪水吐側壁の倒壊など、被害は左岸側に集中した。

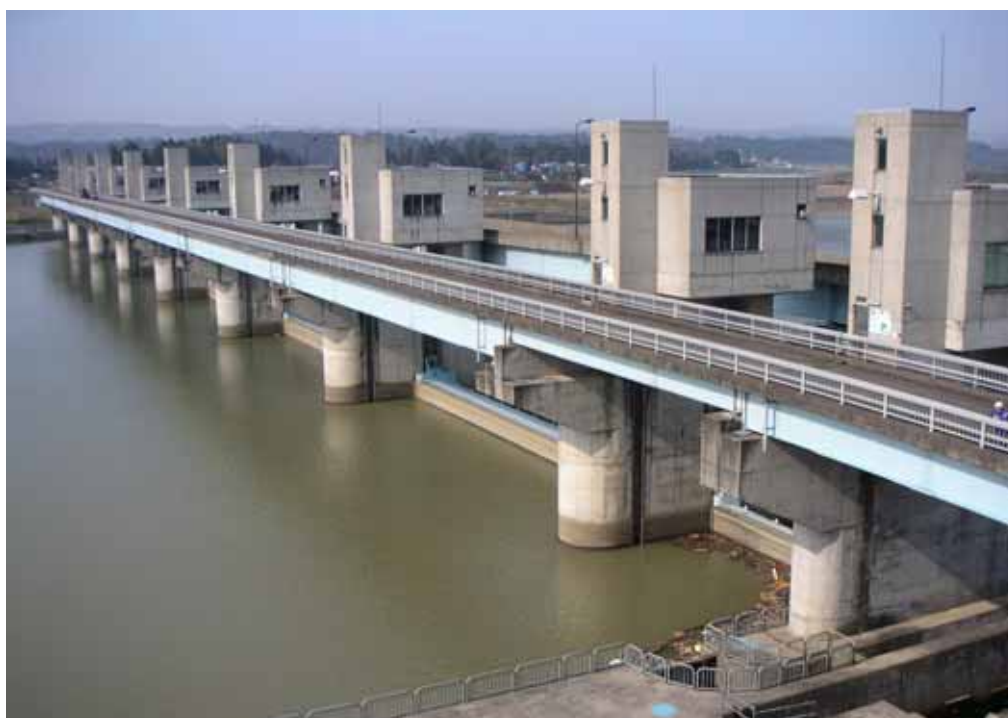
#### 4. 妙見堰

妙見堰には主ゲートが7門、調節ゲートが1門ある。堰柱は右岸側から順にP0～P8の番号が付けられているが、左側のP7とP8のコンクリートが剥落し鉄筋が露出する損傷が生じた。右岸の管理事務所は微傾斜。屋上の大型アンテナは基部ボルトが破断し危険なため撤去された。
