高層マンションの直下地震対策のための予備調査 —2005年福岡県西方沖地震からの教訓—

○瀬尾 和大¹⁾, 元木 健太郎²⁾, 上田 遼³⁾, 馬淵 ゆみ⁴⁾

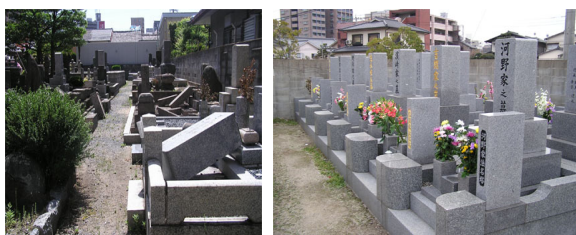
一般に K-NET 地点から警固断層に向かって地震動は大きくなり、警固断層を横切ると直ちに地震動は小さくなる。このような傾向は図4の応答スペクトルで見るとより鮮明であり、図5に示すように、常時微動測定によっても全く同様の結果を得ることができる。また、このように警固断層を挟んだ東西で地震動特性が極端に異なる傾向は、写真1に見られるように墓石転倒率の大きな差異にもよく現れている。すなわち、警固断層を挟んだ西側の

Photo.1 Different overturning ratios of tomb stones showing different strong ground motions during the quake. Just eastern side from the Kego fault showed very high overturning ratio of 20 through 30 % (the left), although the western side from the fault showed only a few percent (the right).

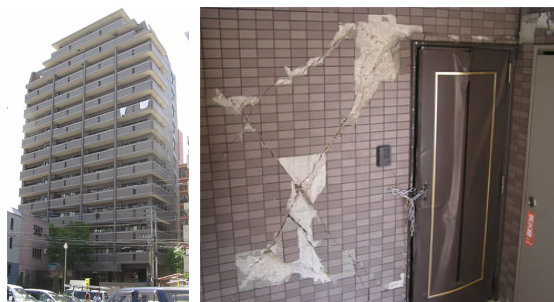
例えば今泉 2 丁目のあるマンション(以下ではマンション A と称する)では、14 階から 12 階までの上層階では非常に軽微な被害(壁にヘアークラックが認められる程度)であったが、それ以下の階では下階にゆくに従って、建物長辺方向の非構造壁のせん断被害が大きくなり、同じ面内にある玄関ドアを押さえつけ、ドア本体に大きな面外変形を生じさせるほどであった(写真 2)。被害が生じたのは建物の長辺方向のみで、その直交方向には被害が発生していない。これまで建築構造の世界では、このような非構造壁の被害事例について、災害時にはやむを得ないものと考えられてきたが、被災した居住者にしてみればそのように簡単に割り切れるものではない。特に、このために玄関ドアが変形拘束され、地震時の緊急避難ができなかったことに対して、建築関係者は事態を真摯に受け止める必要があるものと考えられる^{[5], [7], [8]}。

Photo.2 Residential building "A" suffered quite a heavy damage on non-structural walls. One serious problem was that the failure of such walls pushed the neighboring entrance doors and disturbed evacuation activities of residential people (2-chome, Ima-izumi, Chuo-ku, Fukuoka city).

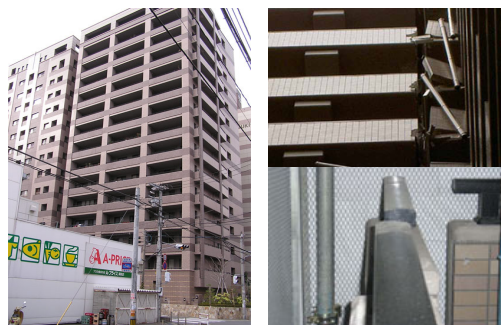
Photo.3 Residential building "B" showed pounding and suffered non-structural damage such as collapses of side-walls (the right upper) and permanent gap between two parts (the right lower). (3-chome, Yaku-in, Chuo-ku, Fukuoka city)

警固断層に沿ってさらに南方の薬院地区では、2 棟から成る 15 階建てマンション(以下ではマンション B と称する)がエキスパンションジョイント部分で衝突を起こし

ており、その結果、重量 500kg もある手摺り壁のコンクリート塊を 10 階から地上の玄関脇に落下させたり、弱い方の棟の非構造部材に亀裂が発生したり、2 棟間に相対的な残留変形を残すなどの間接被害を発生させている(写真 3)。

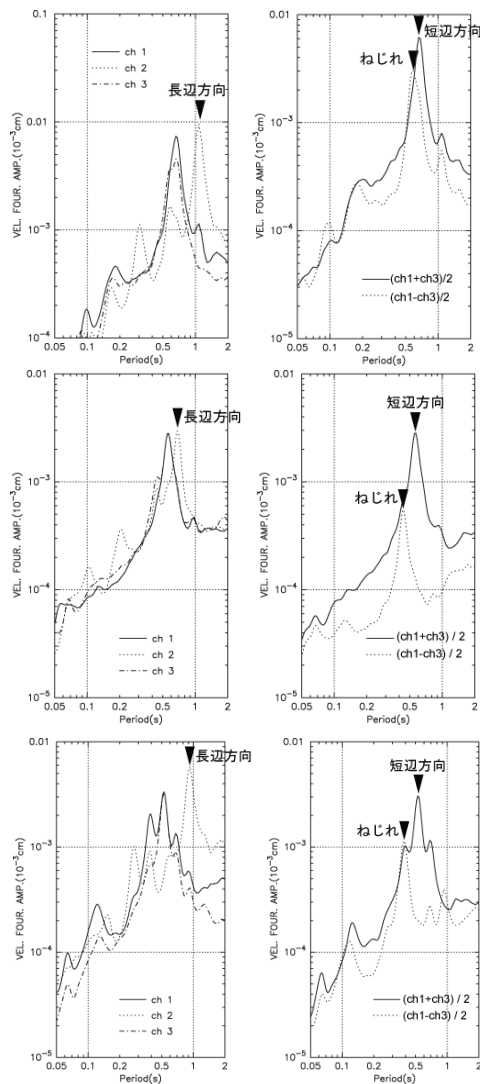
マンションAにおいて、非構造壁の被害が著しかったのは長辺方向であり、短辺方向には殆ど損傷らしいものは認められていない。上記の振動測定を実施したのは 2005 年 7 月であったので、建物は地震直後の状態に保たれていた。図 8 上段や表 1 から判るように、マンションAでは、短辺方向に比して長辺方向の固有周期が 1.64 倍も長く、このことは長辺方向の水平剛性が短辺方向に対して 0.37 倍でしかないことに対応している。ここで問題は、非構造部材に被害が発生したためにこのような結果になったのか、あるいは、このような剛性の違いが存在していたために長辺方向のみに被害が発生したのかであるが、結果は恐らく後者の方であろうと推察される。このことを確認するためには地震に遭遇する以前の測定結果との対比が必要であるが、今となっては、修復が完了した後に再度、振動測定を実施するしか方法は残されていない。

マンションBでは、A・B 両棟の振動特性の差異が気になるところであり、特に B 棟長辺方向が極端に軟らかい

Fig.8 Dynamic characteristics for individual residential buildings observed by ambient motion measurements. (the left: Fourier spectra for measured three components, the right: the components of sway and torsion, the top: Bldg. “A”, the middle: Part A of Bldg. “B”, the bottom: Part B of Bldg. “B”)

ことがエキスパンション・ジョイントでの衝突に関係していることは確かである。しかしこの場合にも、衝突によって周期が伸びたのか、固有周期が長かったのが衝突を起こしたのかは、本当のところ定かではなく、恐らく後者であったろうと推察するのみである。
