## 2004年新潟県中越地震調査報告 ー地盤地震動災害ー

時松孝次、鈴木比呂子、関口徹、山高円

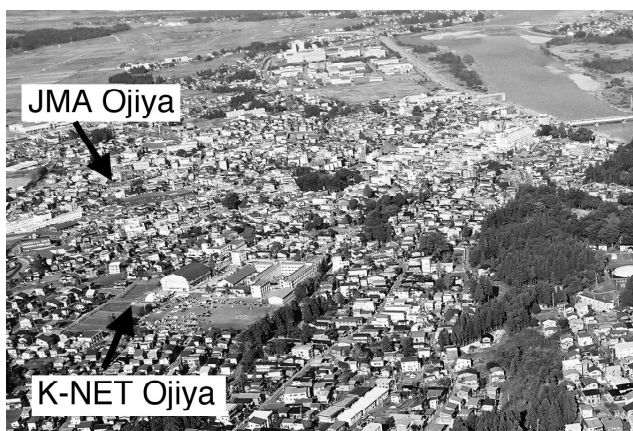
写真1 小千谷市街地と2強震サイト

小千谷市内では近接する2地点（K-NET, JMA、写真1）で本震、余震、本震以前の地震の強震記録があり、微小地震から激震時までのサイト特性を検討するうえで興味深い。図1は、1996年以降、2004年10月末日までに近傍（震源が新潟県）で発生した地震の際、両地点で同時に強震記録が得られているケース（32回）について、その最大地動加速度を比較したものである。ばらつきはあるものの、加速度レベルが小さいと、JMAの記録がK-NETより大きくなるが、加速度レベルが大きくなると、K-NETの記録がJMAと同程度かそれ以上になる傾向が認められる。これらは、入力レベルの違いによって両地点

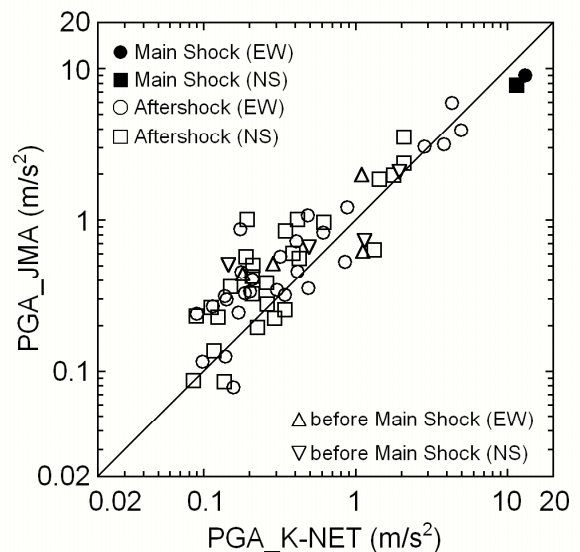
図1 K-NET 小千谷およびJMA 小千谷の最大地動加速度の比較

の相対的なサイト特性が変化している可能性を示唆している。

以上の結果を踏まえ、文献<sup>1)</sup>の方法にしたがって、スペクトルピーク周期の伸びが表層地盤の非線形性により生じると仮定して、既往のPS探査結果、微動調査結果、地盤調査結果などを参考に、表層地盤の非線形特性を推定し、結果を図4に示す。特に微小ひずみレベルでのばらつきが大きいですが、いずれもひずみの増加とともにせん断剛性比が低下する傾向があり、特にJMAサイトの方が小さいひずみレベルから、せん断剛性の低下が著しく、より強い非線形性を示す傾向が認められる。この結果、JMAサイトでは、K-NETサイトより、大地震時に地盤の増幅率が低下して、図1のような傾向になったものと推察される。なお、JMAサイトでは、本震前の記録が少ないため明確ではないが、K-NETサイトでは、本震後の微小ひずみレベルでのせん断剛性が地震前の値の7—8割程度までしか回復していないように見える。この傾向は、大きなひずみを受けた試料の特性として室内実験では認められているが、実地盤でその傾向が認められたことは珍しい。今後、時間とともに本震以前の値に回復するかどうか興味深い。

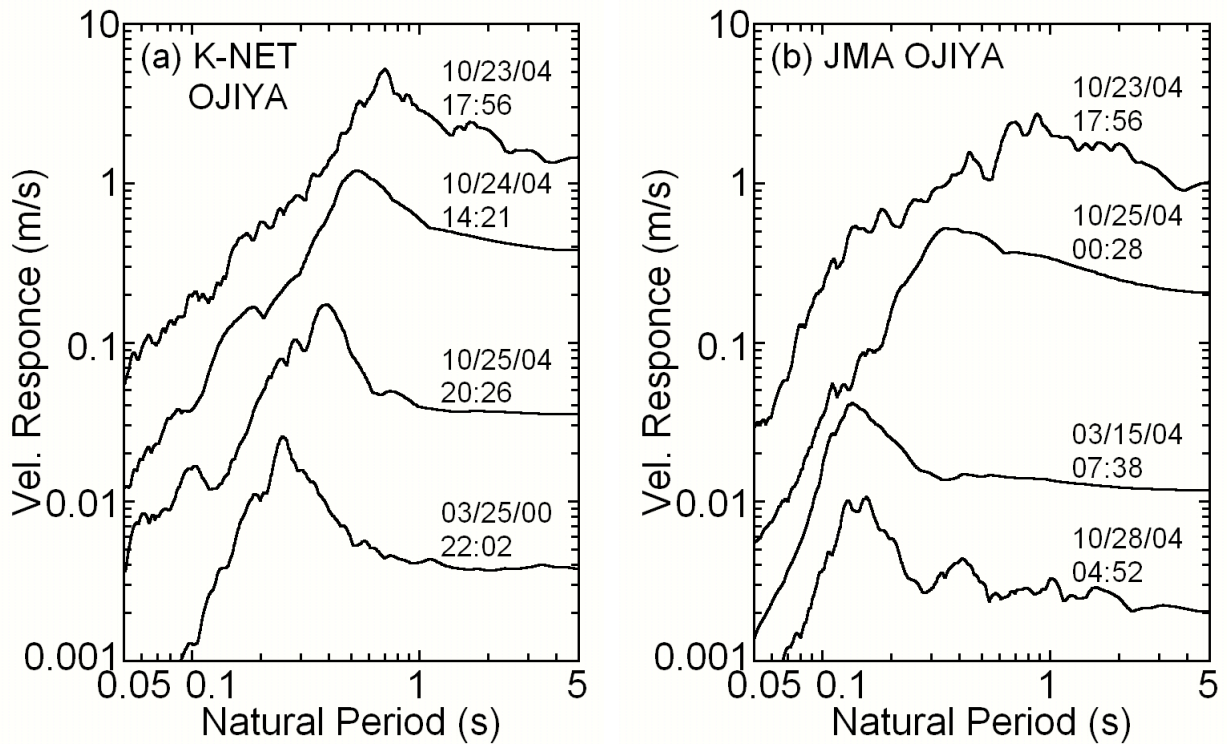
図2 2サイトのEW方向成分の速度応答スペクトル

図2に両地点の本震、余震のEW成分記録の速度応答スペクトルを示す。両地点ともスペクトルは比較的単純で鋭いピークを持ち、最大地動加速度の増加とともにスペクトルピーク周期の伸びが認められる。その傾向が他の地震の際にも認められるかどうか確認するため、図3に1996年以降、2004年10月末日までに近傍（新潟県）で発生した地震の際、両地点で得られた強震記録（K-NET 83記録, JMA 38記録）について、最大地動加速度とスペクトルピーク周期の関係を比較して示す。ばらつきはあるものの、両地点とも最大地動加速度の増加とともに卓越周期の伸びが認められる。これらは、両地点の表層地盤の非線形性の違いによるものと推察される。

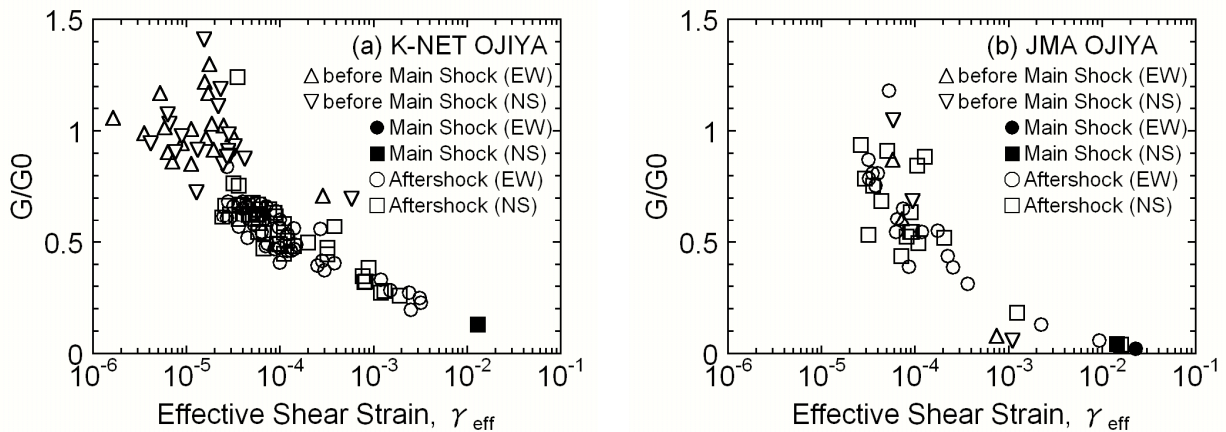
図4 地表強震記録から推定した2サイトの地盤の非線形性

推定されたせん断剛性比とせん断ひずみの関係を既往の結果と比較すると、K-NETサイトは粘性土の特性と、JMAサイトの結果は、砂の低拘束圧下の特性と比較的対応がよい。なお、以上の検討では、多くの仮定をもうけているため、その妥当性を確認するためには、今後さらに地盤調査などを含めた詳細な検討が必要である。

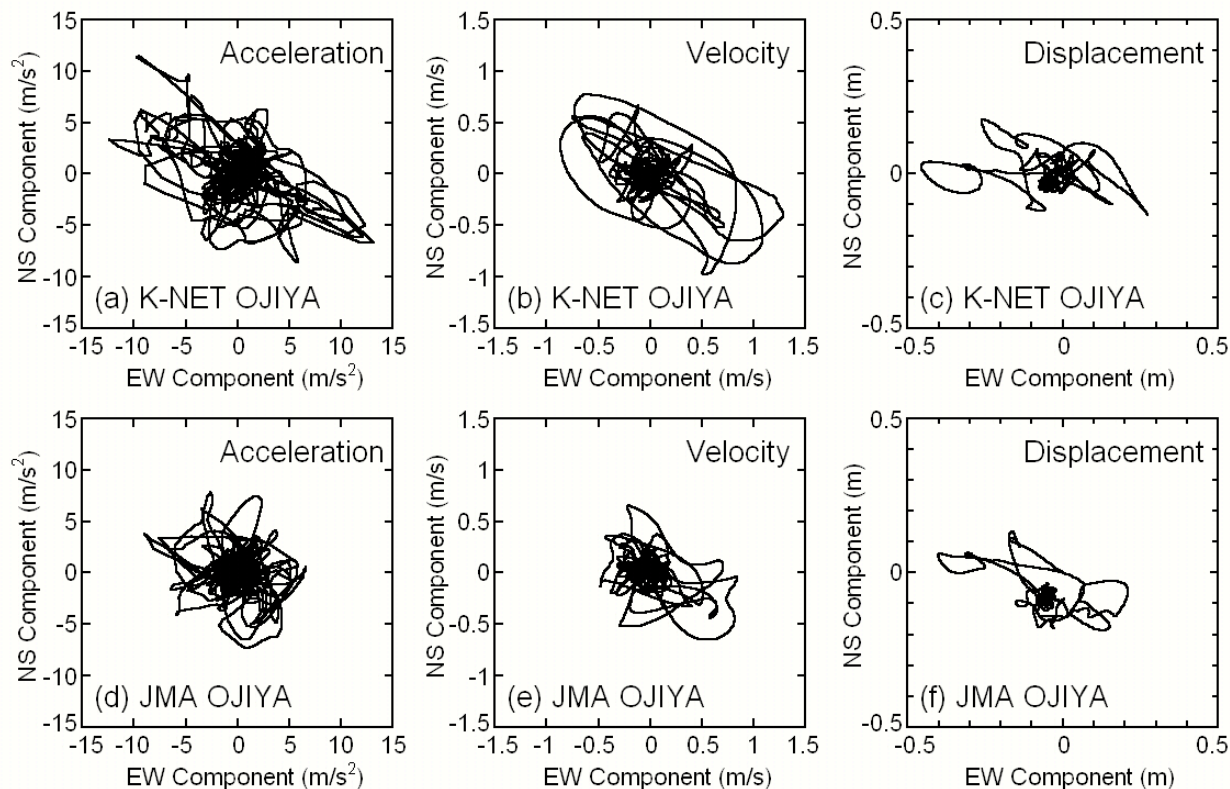
図5 K-NET 小千谷および JMA 小千谷の本震の地動加速度、速度、変位の軌跡

図5は小千谷K-NET, JMAで得られた本震記録の水平面上での軌跡である。断層直行方向(東西方向)の振動が卓越し、他の地点で得られた記録に比べて、変位振幅が大きくなっている。K-NET, JMAで、同じような変位波形であるにもかかわらず、JMAの方が地動加速度、地動速度が小さくなっているのは、先述した両地点のサイト特性、非線形性状の違いによるものと推察される。

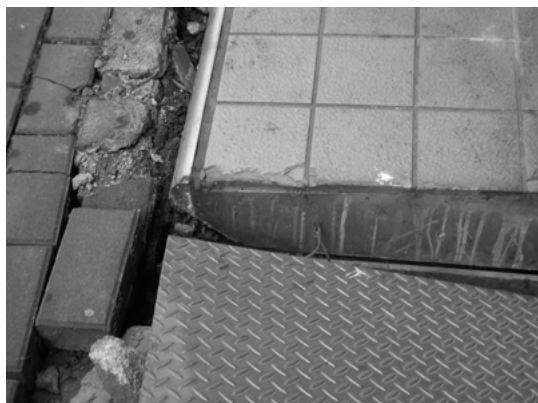
写真2 小千谷市の免震建物

断層直行方向(東西方向)の振動が卓越していることは、東西方向の振動に抵抗力の乏しい建物に被害が多いとの報告と調和的である。この地域にある免震建物にも大きな変位が生じたものと思われ、取り付け部に衝突の跡が認められ、免震層は東方向に残留変形を生じていた(写真2, 3)。

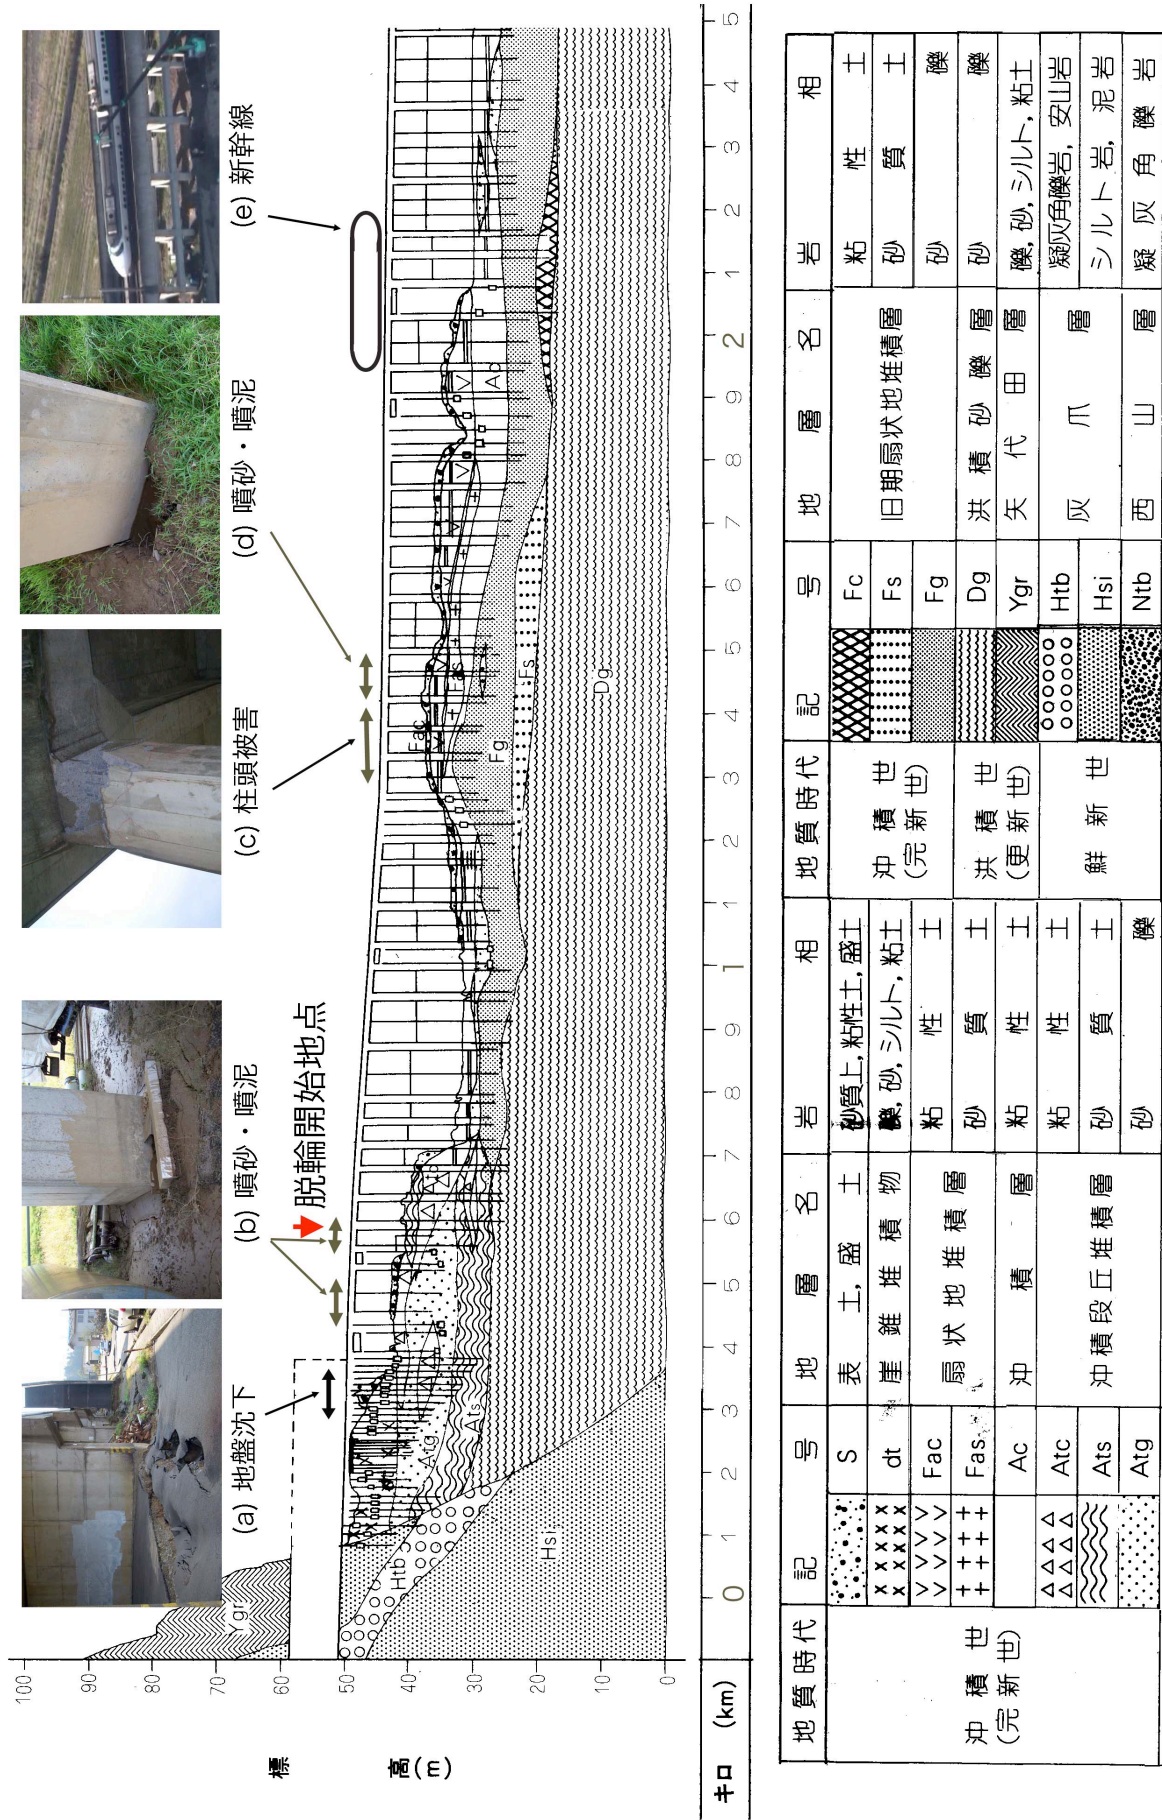
図6 上越新幹線脱線現場付近の断面と地盤変状 (参考文献<sup>2)</sup> に加筆修正)

図6は、地震で新幹線が脱線した付近の地盤断面、高架橋概要、地盤変状、高架橋の被害を示している。左が東京（南）、右が長岡で、トンネルを抜けた0.4 km地点で新幹線（10両編成全長約250 m）は脱輪を開始し、1.6 km走って停止したといわれている。トンネルを抜けて脱輪開始地点付近までは、標高約50 mから下り勾配の沖積段丘堆積層、標高約30 mの旧期扇状地堆積層、標高約40 mの扇状地堆積層、標高約30 mの旧期扇状地堆積層の順に地盤面の高低が繰り返されて、新幹線停止位置に至る。この間、線路の勾配は、3/1000, 6/1000, 1/1000と変化して、10 m程度緩やかに高さを落としているため、地盤面との差に応じて、高架橋は矩形1本柱、1層ラーメン、2層ラーメンなどで支持されている。柱頭被害が認められた地点（写真(c)）の柱に貼り付けられたパネルによれば、基礎はコンクリート杭で、根入れはスラブ下から14.5 mである。文献<sup>2)</sup>によれば、この区間に使用されたPC杭の径は、350 mmと推察される。

この区間の地盤変状、高架橋の被害と脱線した新幹線との関係は、東京（左）側から順に、地盤沈下、噴砂噴泥、脱輪開始地点を経て、高架橋柱頭部被害、噴砂噴泥、停止位置となっている。ここで興味深いのは、地盤変状（液状化、沈下）と高架橋被害（高架橋柱頭部の曲げ破壊）が、標高の相対的に低い部分ではなく、一段高い段丘または扇状地堆積層の高架橋またはその基礎部に選択的に生じていること、地盤変状と構造被害が両方同時に生じている箇所はないこと、液状化が認められる地点でのみ高架橋柱部と地盤との間に大きな隙間ができていないこと、また脱輪開始地点付近では線路の沈下が報告されていること<sup>5)</sup>、などである。

液状化が認められる地点での高架橋柱部と地盤との間の大きな隙間は、地震時に両者の間に大きな相対変形が生じたことを示唆している。また隙間部には噴砂、噴泥、高架橋柱部には最大1.5 m程度の泥はねのあとが確認できた。おそらく、液状化して隙間部にたまった噴砂、噴泥が、地震時の地盤と高架橋柱の相対変形により飛び跳ねたものと思われる。液状化した材料が埋め戻し土か原地盤のものかは、今後の調査により明らかにされるものと思われる。

地盤変状や構造物被害の認められない低地部では、支持層が表層付近から現れているのに対し、何らかの地盤変状や構造被害が認められた区間では、支持層となっている砂礫層の上に10 m程度の堆積層が存在していることから、これらの表層ならびにそれによって生じた高架橋の構造形式の違いが、地盤変状、高架橋の応答性状と構造的被害などに関連している可能性が示唆される。

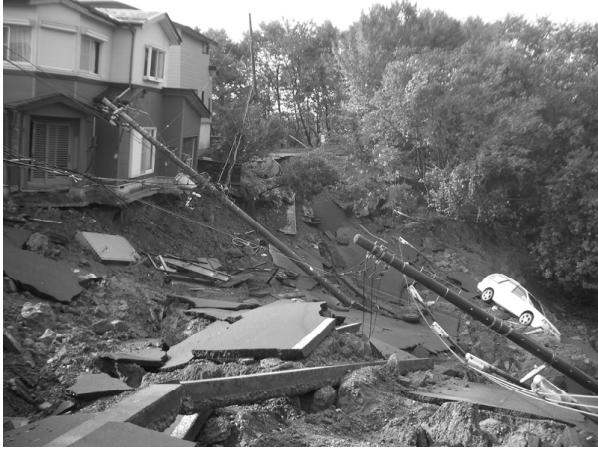
写真4 長岡市高町

盛土斜面、自然斜面（写真4－8）などが、震源域を中心に多数崩壊した。山古志村芋川流域を中心におきた斜面崩壊はもっとも壊滅的で、一部の家屋を巻き込み（写真9）、谷沿いの地形や道路は原形をとどめないほどであった。また、崩壊土は川をせき止めて、

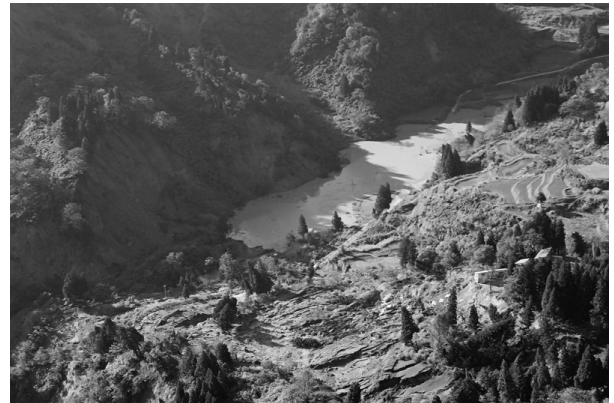
写真7 山古志村寺野

10月28日現在、45の湛水域（天然ダム）を形成している（写真7，9）。このうち最大の東竹沢地区の天然ダムは、日ごとに水位が上昇し、上流の家屋、道路を含めて湛水域を8haに広げている（写真9，11，12）。

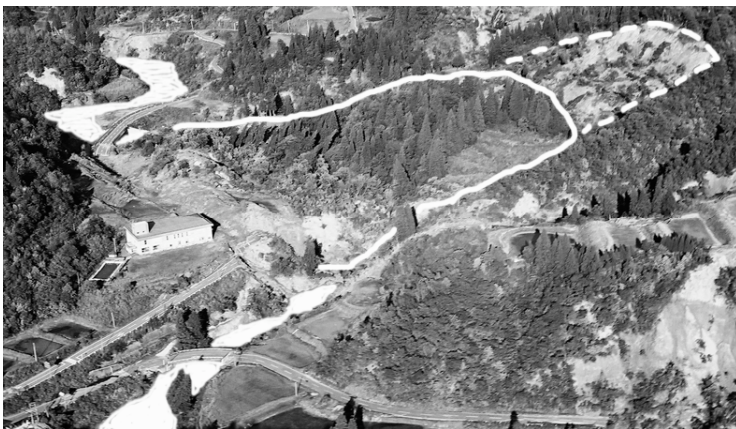
写真8 山古志村東竹沢 （右上から中央への斜面崩壊が左上から左下に流れる芋川と道路を押しつぶし、河道を閉塞している。）

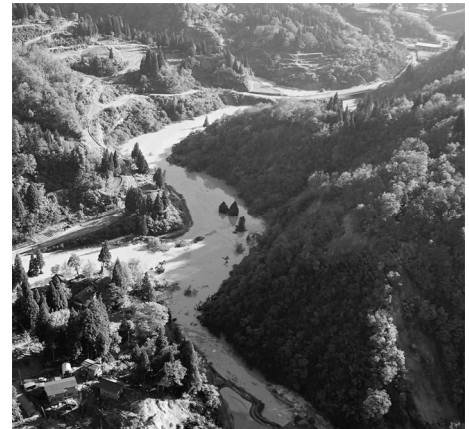
写真9 山古志村東竹沢 （河道閉塞により湛水域が広がっている。）

1847年善光寺地震では、流出した土砂により犀川にできた天然ダムが決壊し、下流に巨大な2次災害を招いている。雪解けの増水に備えて適切な対策が望まれる。

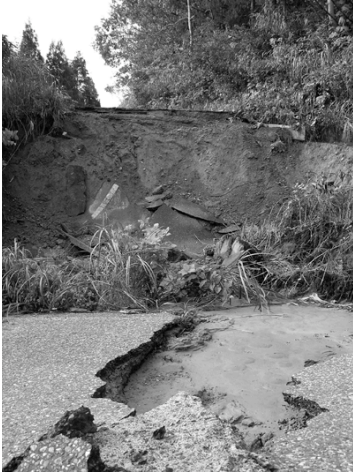
写真14 堀之内町竜光  
(段差のついた道路と手前右下の噴砂)
