東京工業大学 都市地震工学センター ニュースレター

21 世紀 COE プログラム
都市地震工学の展開と体系化

発行日: 2005 年 7 月 7 日
発行: 都市地震工学センター事務局

2004年10月23日新潟県中越地震はMj6.8の内陸の浅発地震であり、新潟県小千谷市や川口町を中心とした震源域で大きな被害を生じました。この地震直後に防災科研 K-NET や気象庁により強震記録が公開され、震源域では大きな加速度・速度が得られていることが早い段階でわかりました。本センターからは、複数のグループが地震動特性と被害に関する現地調査を行っています。その結果の概要は、すでに工学地震学・地震工学談話会(地震工学研究レポート 92)で報告されています。ここでは、今回の新潟県中越地震による強震動特性および著者らのグループで実施した小千谷市での余震観測の結果について紹介します。

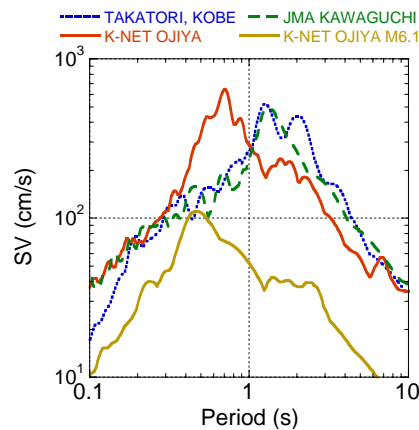
図2:速度応答スペクトル(5%減衰)の比較

図1は、いくつかの地点での断層面に直交した本震の速度波形を示しています。小千谷市での気象庁(JMA)による強震記録では、最大加速度0.9G、最大速度93cm/sであり、計測震度相当値は震度6強となります。一方、同市のK-NET観測点では、それぞれが1.5Gと121cm/sであり、計測震度は7です。しかし、K-NET観測点付近では、川口町に比べて建物被害が激しくありませんでした。図2に示したK-NET観測点での速度応答スペクトルでは周期1秒以下の短周期成分が卓越しています。一方、被害が多かった川口町のスペク

トルは、より長い周期1-2秒でピークとなっています。参考のために、1995年兵庫県南部地震で被害の大きかった鷹取での強震記録のスペクトルと比べてみると、川口町のスペクトルと同程度であり、川口町で被害が多かったことと矛盾せず、応答スペクトルの周期成分の差異が小千谷市での被害が川口町よりも少なかったことの一因であると考えられます。こうした地震動特性の違いは、図3に示した墓石の転倒状況をもよく理解できます。震度6弱の長岡では、墓石の転倒は全く認められませんでした。小千谷市内では、場所により転倒率がかなり異なっており、地震動特性の空間的な変動が大きいことを示しています。一方、川口町では、すべての墓石が激しく転倒しています。

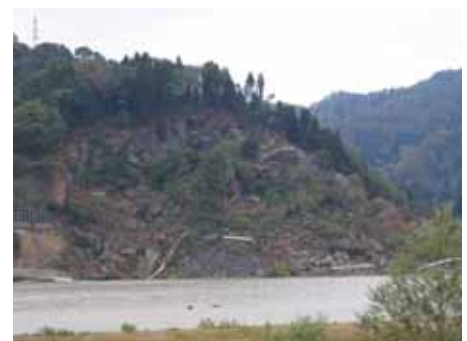
写真-1 妙見堰の斜面崩落現場

斜面崩壊 新潟中越地震では、2名の親子の命が失われた妙見堰での斜面崩落や天然ダムを作り出した山古志村の地すべりなど、大規模な斜面崩壊が注目された。写真-1は妙見堰現場の対岸である信濃川左岸から写した崩壊現場である。崩壊現場は魚沼丘陵と呼ばれており、上越新幹線妙見トンネル(全長1459m、滝谷トンネルの隣・東京方面側のトンネル)が貫いている。妙見付近は主に砂質シルト岩、灰色泥岩などからなっており、過去には多くの地すべりや斜面崩壊が発生している(昭和39年:矢津地すべり、昭和55年:虫亀地すべり、など)。写真からも分かる通り、泥岩の岩肌がはっきりと見える。元々亀裂の入った岩盤斜面が風化し、今回の強烈な地震動により一瞬にして崩壊したと思われる。妙見関の現場には26、27日の両日とも調査に入った。この間、大きな余震(10/27 AM10:40 M6.1)が発生したが、余震による大きな変化は見られなかった。こういった大規模な崩壊ではないが、各地で斜面崩壊現場が見られた。写真-2、3は長岡高専周辺のものである。長岡高専はJR長岡駅の南東約3kmの小高い丘陵地に位置し、200mほど西には悠久山断層が走っている。校舎や学生寮、グラウンドは切り盛りされた地盤上に完備されている。写真-2は盛土部の法尻付近であり、埋設管に沿って地盤が隆起している。写真-3は道路を挟んで盛土と対面する自然斜面である。このように同程度の地震動を受けたにもかかわらず、自然斜面は持ちこたえている箇所が数多く見られ、盛土斜面の脆弱さが伺えた。また写真-4の様なブロック積み擁壁はほとんどが崩壊していた。

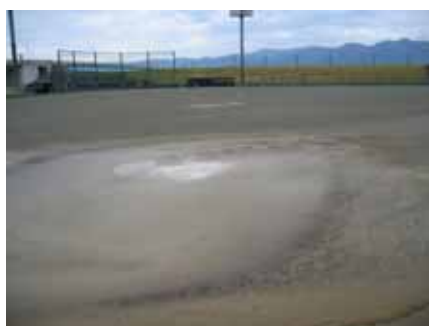
写真-5 越路町河川公園野球場の噴砂跡

液状化被害 中越地震は山間部での地震であったこともあり、大規模な液状化被害は見られなかったが、至る所で小規模な液状化被害は見られた。写真-5、6はそれぞれ越路町河川公園野球場と小千谷市高梨地区田圃での噴砂跡である。写真-7は小千谷市桜町の国道17号バイパス脇のものである。この歩道下には下水管が埋設されており、液状化によって10~20cmほどの沈下が見られ、1m程度のマンホールの浮き上がりが見られた。このようなマンホールの浮き上がりは数多く見られたが、いずれも埋戻し土の締め固め不足によって、緩い地盤が形成されていたためと推測される。

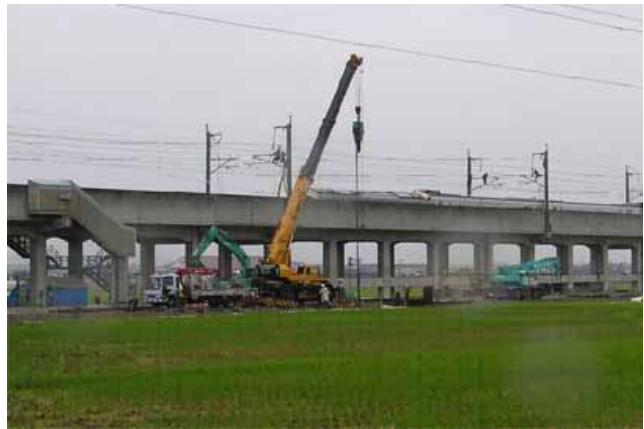
Photo 1 Location of derailed Shinkansen train

The damage of Shinkansen viaducts was investigated in the range from the north entrance of Myoken tunnel to Nagaoka station, about 6 kilometers long, including the passing trace of the derailed train. The derailed train stopped at about 1.5 kilometers from the exit of tunnel as shown in Photo 1.

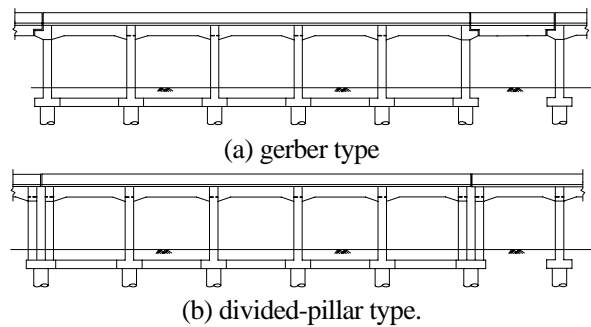
Fig. 1 Rigid-frame viaducts

In this section of Shinkansen viaducts, the main structure was the multi-span reinforced concrete rigid-frame structure with reinforced concrete pile foundations of 16 m in length. There were two types of rigid-frame viaduct, including gerber type and divided-pillar type as shown in Fig. 1. The height of columns varies with route elevation and ground level.

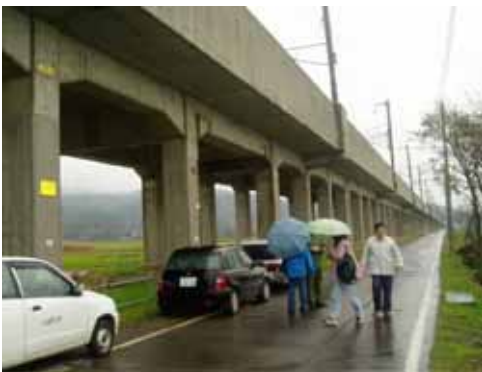
Photo 2 Rigid-frame viaduct

The rigid-frame viaducts located between the north entrance of tunnel and the location where derailed train stopped suffered damage. Damage mainly occurred at top of the columns in rigid-frame viaducts, i.e. underneath the rigid-zone of connection of beam and column. The damage included flexural crack, spalling of cover concrete, flexural failure with extensive spalling of cover concrete and exposure of reinforcements as shown in Photos 2, as well as shear cracks at column midheight, which developed from the flexural crack, as shown in Photo 3.

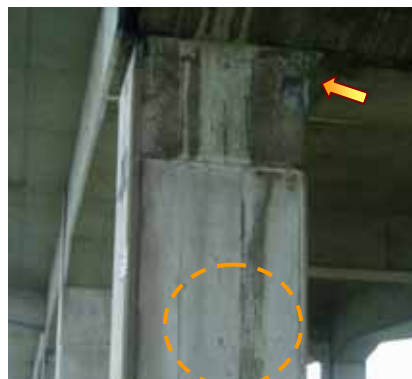
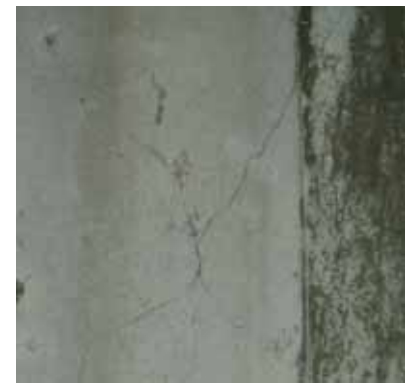
Photo 3 Shear Cracks

It is noted that damage concentrated on the corner of columns, which resulted from the bi-directional excitation effect and damage occurred in the transverse direction at some locations. Mostly end columns suffered extensive damage than interior columns, especially in the gerber-type rigid-frame viaducts. It may be attributed to the difference of beam-column joints at the end columns and the interior columns. In order to support the gerber deck, an end beam with bracket has larger section than an interior beam in the transverse direction so that the constraint of an end column is stiffer than that of an interior column. In addition, horizontal cracks were observed at the end floor beam in girder viaduct. No obvious damage was observed in the rigid-frame bridges with double-layer beams. Also, there is no obvious damage between the location where derailed train stopped and Nagaoka station.

(a) Shear cracks in a column

(b) Detail

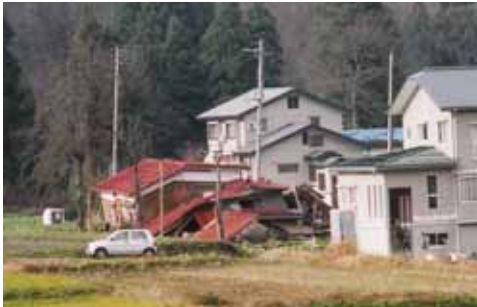
写真1 木造住宅の層崩壊

田麦山、川口町市街地、での木造建物の被害が大きく、建築学会の調査によれば、両地区の木造建物の全壊率は、それぞれ42%、16%と報告されている。写真1は田麦山、写真2は川口町での、在来構法の木造住宅の被害である。中越地方では、鉄筋コンクリート造の高基礎に木造住宅を載せた併用構造の住宅が多く見られた。この形式のものは在来構法のものに比べ被害は軽微であったが、写真3に示すように、高基礎と木造部との接合部が不備なものは大きな被害を受けていた。写真1～3は、いずれも震動による被害と思われるが、地盤変状によると思われる被害も多く見られた。

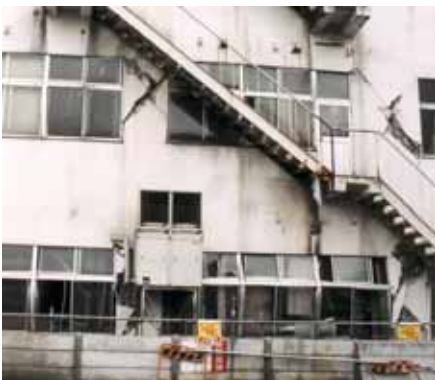
写真4 柱のせん断破壊（病院）

写真4は、最も被害の大きかった小千谷市内の3階建ての建物であり、1、2階の柱がせん断破壊して崩壊に近い被害を受けている。写真5は1階柱のせん断破壊の詳細である。主筋に丸鋼を用いており、せん断補強筋間隔も30cmである。写真6、7は学校建築の短柱のせん断破壊である。高窓を設けた極短柱のせん断破壊が著しい。

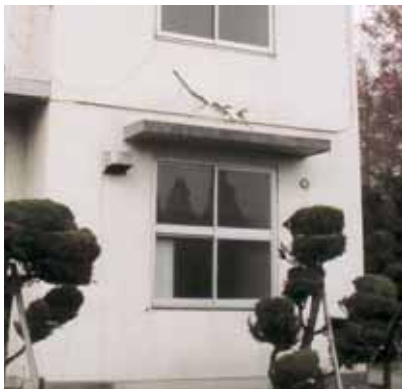
写真8 梁のせん断破壊 (校舎)

写真8は梁のせん断破壊である。両側の柱に大きな袖壁が設けられ、境界梁として大きな強制変形を受けたものと思われる。写真9は、3階建ての建物の屋上に設けられたペントハウス全景と柱の被害詳細である。4本柱の純ラーメン構造となっており、屋上展望台として使用されていた。

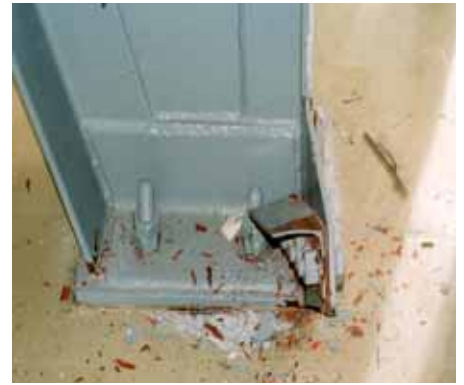
写真10 プレースの破断と柱脚の回転変形 (屋内体育館)

使用不能となるような大きな被害を受けた鉄骨造建物は報告されていない。鉄骨造建物の被害としては、ブレース端部におけるボルト孔部位置での破断や高力ボルトのすべり、露出型柱脚におけるアンカーボルトの抜け出し、屋根面ブレースの残留伸びによる残留変形などが報告されている。写真10は屋内体育館の桁行き構面ブレースの破断である。また、ブレースが柱心ではなくフランジ面に取り付けていたために、ブレースに作用した引張り力によって柱脚が回転変形を起こしている。鉄骨造建物の場合、構造躯体の被害ではないが、写真11に示す屋内体育館の照明の落下やALC版などの内外装材の落下被害に関する報告も多い。

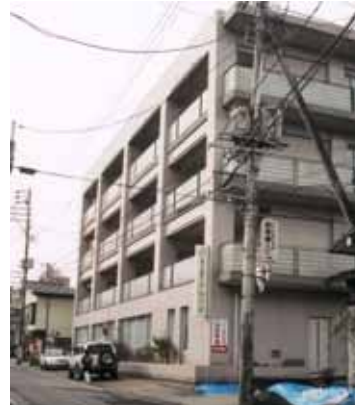
写真12 免震建物全景 (病院)

免震構造は現在日本全国で2,500棟以上建設されており、今回の激震地区である小千谷市、長岡市には3棟建設されている。写真12は小千谷市に建設されている、天然ゴム系の積層ゴムと弾性すべり支承を用いた5階建の免震建物である。建物及び内部にも損傷は報告されていない。この建物の用途が老人養護施設であるために玄関前の犬走りと道路との間に隙間を設置せず、写真13のように、壊れやすく修繕しやすいブロックが敷かれていた。地震時の免震層の変形は、すべり支承のすべり痕から23cm程度であったと推定され、ブロックがずれている。

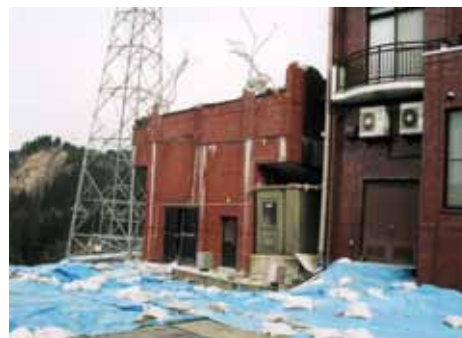
写真14 がけの崩壊に伴う建物の不同沈下

崖地に建設されていた建物に、斜面の崩壊に伴った被害も多く見られた。写真14は斜面崩壊に伴って別棟が傾斜した例である。既に建物の取り壊しが行われていた。写真15は、斜面崩壊に伴って不同沈下を生じた建物の内部である。不同沈下を生じた部分に引きずられて、健全な地盤上部分の柱にせん断破壊が生じている。

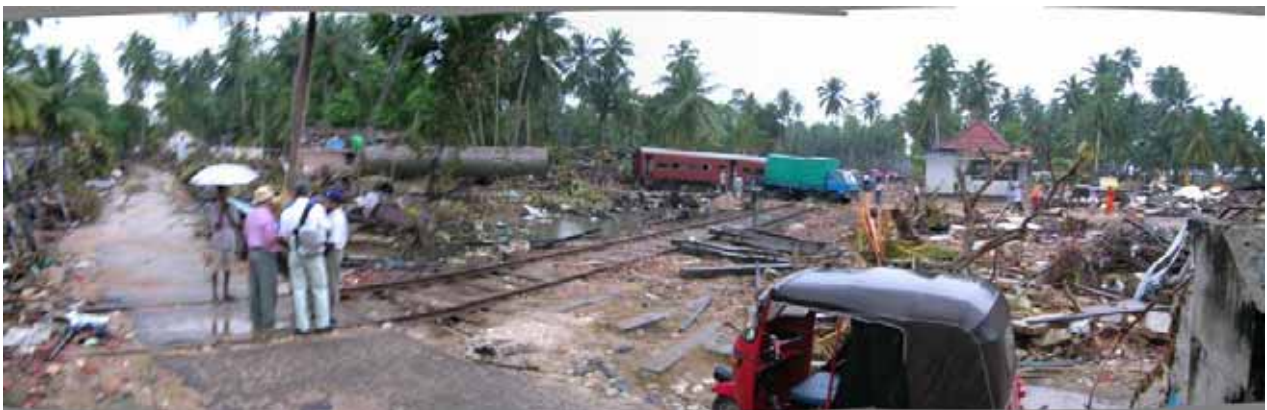
図3. 津波によって急行列車が流され、脱線している様子

鉄道が海岸沿いに整備されているが、線路が完全に流されている箇所がいくつか見られ、また枕木の下に砂利が流されている状況を度々目撃した（図3は津波に巻き込まれた急行列車の被害写真）。海岸沿いの幹線道路は、津波によって倒壊した建物や土砂堆積物に覆われたため、寸断されている箇所があったが、道路が崩壊に至っている現場は目撃することがなかった。後日、第2回の調査では、主に東海岸で調査をおこなったが、東海岸では橋や盛土が津波によって流されている箇所があり、その点は南西海岸部と被害状況が異なっていた。構造物の被害もさることながら、津波によって流されてきた土砂堆積物やその他雑多な残骸の除去作業が大変そうであった。

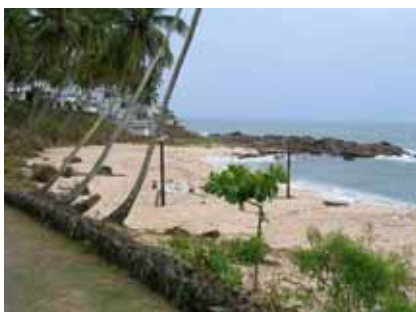
図4. (上) 筆者らが調査した時の海岸風景

津波は、最大波高を示す波の前に、一浪、ないし二浪あったようである。それぞれの周期は大まかには30～40分程度。第一浪は押し波で波高は小さく、その後海岸線が1kmほど沖に引き、その状態が30分ほど続く。大きな第二浪が押し寄せ、第一浪目と同様に大きく引いた後、最大波高を示す第三浪が到来した。最大波高を示す波は、南東部に近いほど、第三浪目から第二浪目へと移行していく。それぞれの波高は約5、6m程度であったものと推測されるが、これに関しては目測によるものである（図4は津波来襲時の様子）。

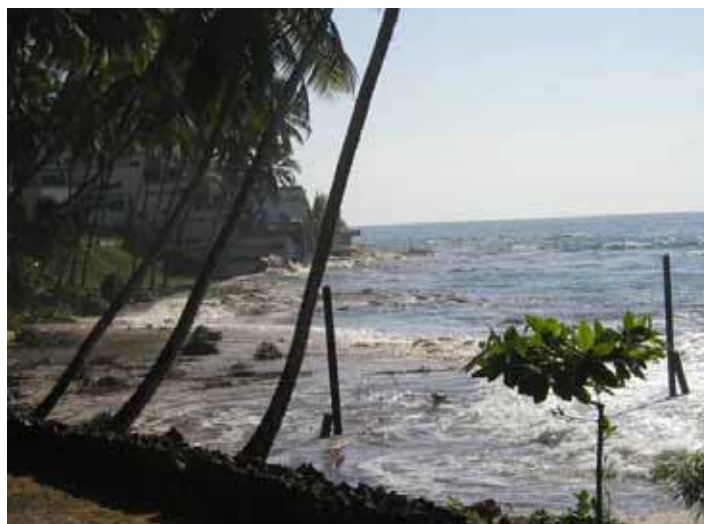
(右) 津波来襲時の様子
