東京工業大学 都市地震工学センター ニュースレター

21世紀COEプログラム
都市地震工学の展開と体系化

Center for Urban Earthquake Engineering
Tokyo Institute of Technology
20th March 2006

1. はじめに

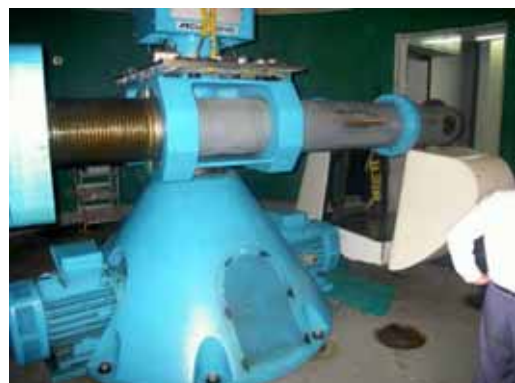
写真 - 4 遠心模型実験装置

シンポジウムでは、双方から地震工学全般に関して、計17件の研究発表が行われ、引き続き、意見交換や討議が行われました。講演プログラムは以下の通りで、地震動、地盤の液状化、構造物のダンピングシステム、橋梁モニタリング、コンクリート構造、鋼構造、地震力を受ける構造物挙動の数値解析、地震被害、確率論的な被害予測等々、多岐にわたりました。NCUからは、教員のほか、学部・大学院の学生も多数参加していました。なお、写真-2はシンポジウム終了後に、NCUの会議室で撮影した集合写真です。写真-3はシンポジウムで講演されている瀬尾教授です。写真-4~6はNCU（現地での略称は中大）の実験室の様子ですが、十分なスペースに、大型の実験設備が整然と配置されていたのが印象的でした。

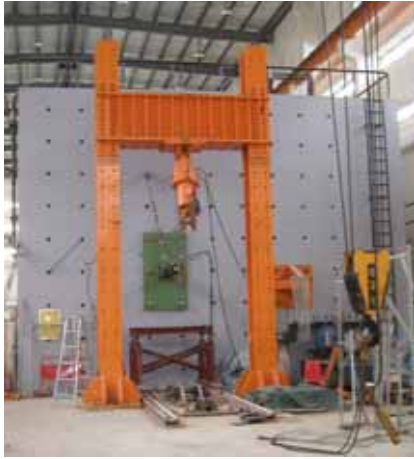
写真 - 5 大型載荷フレームと反力壁

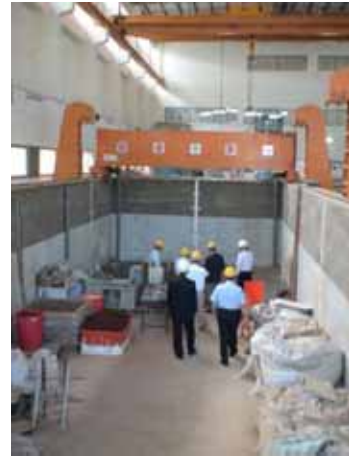
写真 - 6 ペーパードレーンの実験を行っていた大型土槽

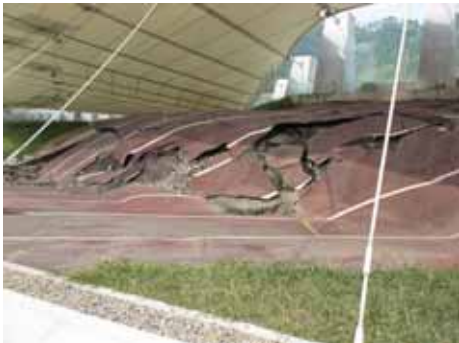
た。写真 - 7~8 は、台中にある地震ミュージアムの屋外の様子です。ここでは地震で被災した小学校を利用してミュージアムが建設されていました。そして、校舎を被災した状況のまま保存しています。また陸上トラックも盛り上がったままでした。完全に崩壊した校舎をみると多くの犠牲者が予想されたのですが、地震発生が深夜だったため、幸いなことに校舎内に児童はいなかったとのことでした。

写真 - 7 大きく隆起した学校内の陸上のトラック

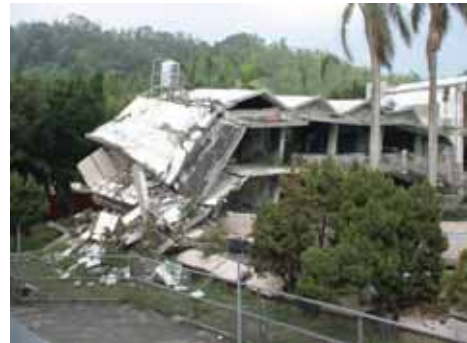
写真 - 8 完全に崩壊した学校

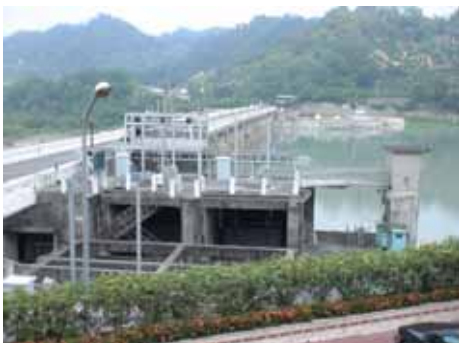
写真 - 9~11 は、被災した石岡ダムの現在の様子です。写真 - 9 を見るとおり、石岡ダムは完全に復旧していますが、堤体の一番奥側の断層が直撃した部分は、意図的に被災した状態のままとなっています（写真 - 10）。またこの部分の上流側（ダム湖側）には、ポケットパークが設けられており、断層が動いた部分にモニュメントが設置されています（写真 - 11）。このように被災した構造物を意図的に保存し、地震被害の記憶を風化させないことが当地ではポリシーとなっているようです。写真 - 12 は地震で傾斜した送電用鉄塔です。現在は使用されていませんが、これも地震被害のモニュメントとなっています。

写真 - 9 石岡ダム（写真奥に地震被害が見られる）

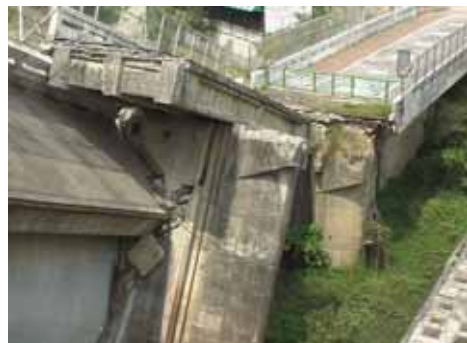
写真 - 10 断層の大変形によってダムの一部が破壊

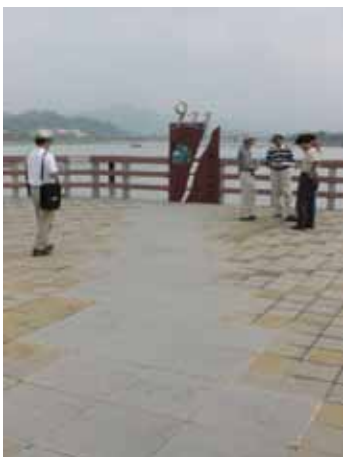
写真 - 11 ダムの被災部を利用したポケットパーク（断層に沿った模様が見られる）

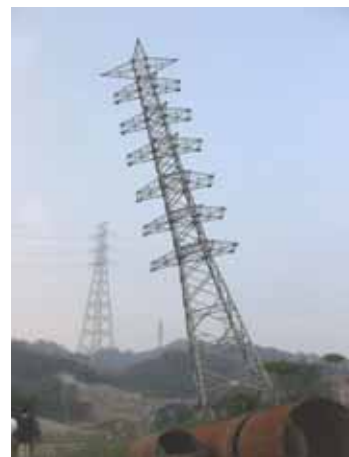
写真 - 12 大きく傾いた送電用鉄塔

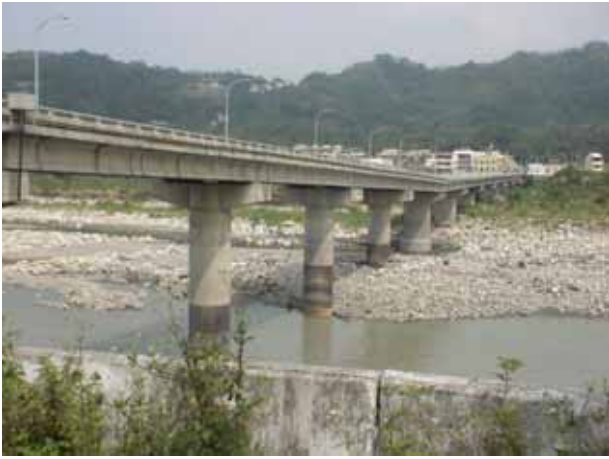
写真 - 13 は石岡ダムのすぐ下流にある大甲川に架かるコンクリート橋です。大きく変形した橋脚を撤去せず、主桁のみを補修して供用させたため、橋の途中で縦断勾配が大きく変化する異様な形となっています。これはモニュメントではないようです。写真 - 14 は台北から台中に向かう高速道路沿いの至るところで見られた斜面崩壊の状況です。地震の被害と直接の関係はないようでしたが、台風や豪雨によって地盤が緩むと比較的簡単に斜面崩壊が発生するように思われました。

写真 - 13 石岡ダム下流の大甲川に架かるコンクリート橋(被災後に主桁のみを補修して使用しており、途中で縦断勾配が大きく変化している)

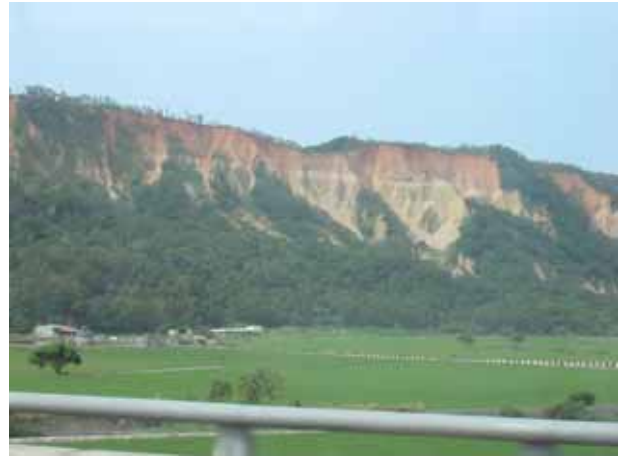
写真 - 14 台北から台中に向かう高速道路沿いの至るところで見られた斜面崩壊の状況

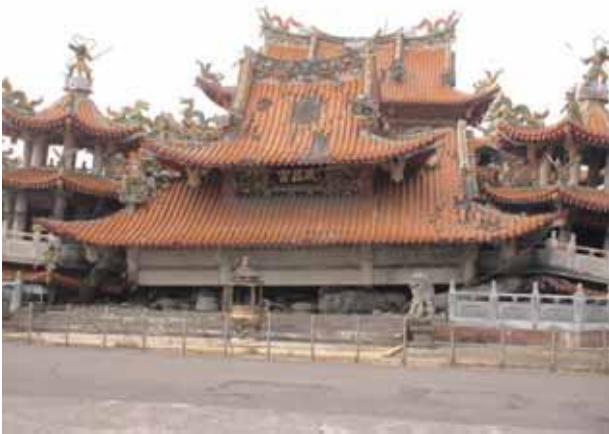
写真 - 15 と 16 は、集集地震の震源地に近く、完全に崩壊した伝統的な中国式寺院と、世界最高の台北 101 タワーのコントラストです。寺院はおそらく、地震被害のモニュメントとしているものと思われます。写真 - 17 は故宮博物館ですが、2005 年 9 月の時点では免震工事中でした。なお、展示品は別棟に陳列されており、精巧な美術品や工芸品を鑑賞することができました。写真 - 18 は集集から北上した埔里市での夕食の様子です。ここは紹興酒の名産地とのことで、全員で本場の紹興酒を楽しみました。

写真 - 15 集集地震震源地に近い完全に崩壊した中国式寺院(意図的に被災のままとしている)

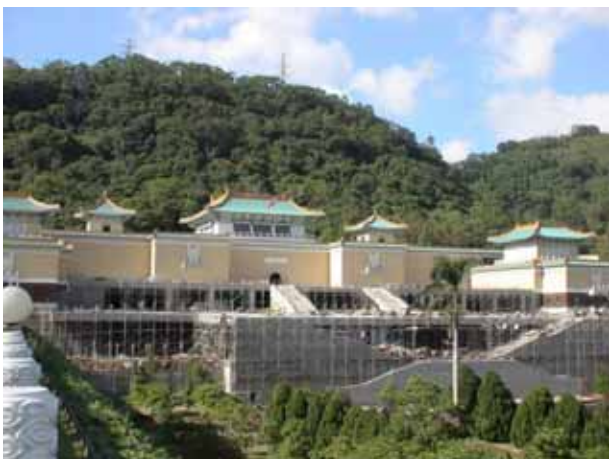
写真 - 17 故宮博物館(免震を取り入れた耐震工事中)

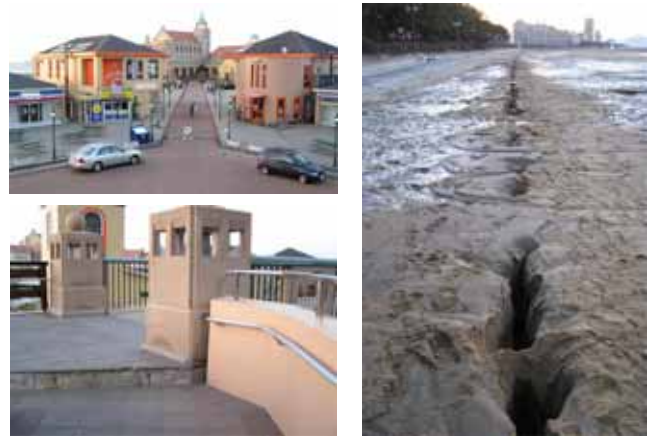
百道浜は図2に示すように、最近の約20年間に急速に開発された埋立地であり、福岡ドーム(現在はヤフドーム)・海浜リゾート施設・博物館等の文化施設・高層マンションと戸建住宅群がすでに立地している。今回の地震では液状化災害が最も心配された地域であるが、海岸付近や駐車場などオープンスペースに噴砂が見られたこと、一部の配管施設や道路に噴砂に伴う変形やずれが生じたことを除けば、大きな問題となるような被害は発生しなかった。また図2の旧海岸線よりも内陸側では被害らしい被害を見ることは全くなかった。

写真1 百道浜の開発と液状化被害

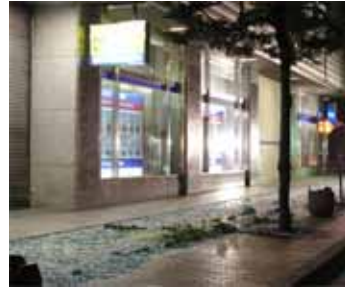
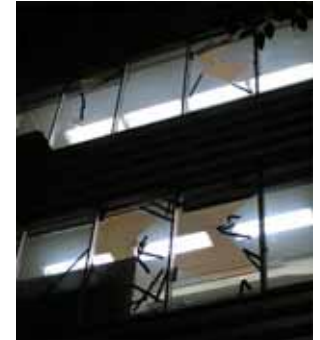
一方、福岡市中心部の天神地区に位置する福岡ビル(10階建て事務所・店舗ビル)では、地震と同時に道路に面した外壁の窓ガラスが飛散落下したことで注目された。わずか2名の負傷者(西日本新聞3/21による)に止まったのは地震の発生が偶々休日の午前中であったという偶然に過ぎず、平日の通勤時間帯や休日の午後であれば大惨事になるところであった。被害の原因はビル建設当時の古い基準であったために、構造本体の変形に窓ガラスが追従できなかったことにあり、地震災害に対して全く無防備であったと云わざるを得ない。以前からの防災対策上の課題がまた一つ露見した訳であるが、その後の対応は迅速で、地震当日の夕刻には落下したガラス片の後片付けが始まり、外壁には防御ネットが張り巡らされた。そして地震の翌々日には、ビル内の店舗が営業を開始するという具合であった。

写真 2 地震当日夕刻までに片付けられた路上のガラス片と破損した窓ガラス(上)。下は建物全体に防御ネットを張られた地震翌朝の福岡ビル。

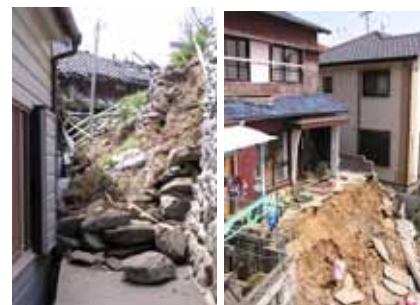
今回の地震では, 震源に最も近く地震動は他地域よりも強かったに違いないが, 強震記録が得られていないため確実なことは判らない状況にある。木造家屋の被害は, 屋根瓦特に棟瓦の崩壊と, 階段状の造成法面の崩壊に伴う下段隣家の側方からの圧壊が大部分であって, 主として短周期地震動の作用が大きかったと考えられる。一方において, 純粋な地震動によって崩壊した木造住宅はごく一部に限られており, 鉄筋コンクリート建築の被害は皆無であった。

写真 3 玄界島の被災状況(主な被害は石垣と屋根瓦)

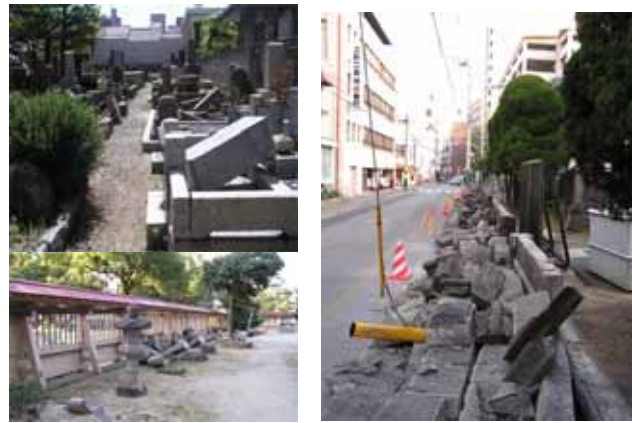
写真4 被害の大きかった警固断層東側の墓石・石灯籠等
今泉2長円寺(左上) 天神2 警固神社(左下) 天神3 安国寺(右)

当初は、墓石の転倒状況によって地震動強さの分布状況を確認しようとしたが、市内中心部には境内に墓地を持っている寺院が少なく、十分な統計資料を得ることは困難であった。それでもいくつかの事例から、警固断層より西側では墓石の転倒率は概ね2~3%程度と極めて低く、同断層の僅か東側(後日の再調査で確認できた)では概ね20~30%程度と大きな差異が認められた。その後このことを確認するために、警固断層を跨いで余震観測と微動測定を実施することとなり、結果の一部は山中ほか(2005)にすでに報告されている。

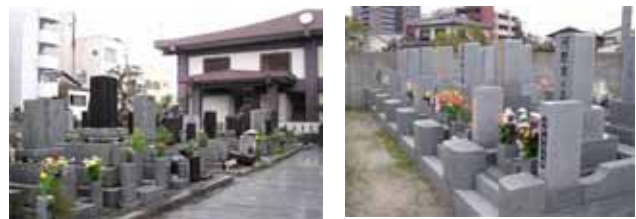
写真5 被害の小さかった警固断層西側の墓石
大手門3 円応寺(左)と唐人町1 成道寺(右)

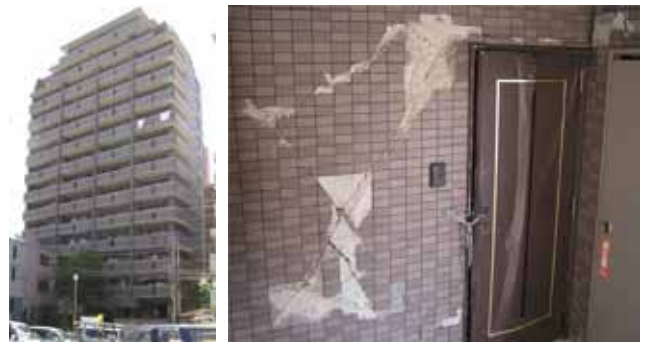
写真6 高層マンションの被害状況(中央区今泉2)

鉄筋コンクリート造14階建ての1つのマンションでは、最上部の14階から12階までの間は非常に軽微な被害(壁にヘアークラックが認められる程度)に止まっており、それ以下の階では下階にゆくに従って、玄関ドア脇の非構造壁のせん断被害が大きくなり、玄関ドアに歪を生じさせるほどであった(写真6)。被害が生じたのは建物の長辺方向のみで、その直交方向には被害が発生していない。このような被害について、建築構造家は非構造壁であるから被害はやむを得ないとも考えるかも知れないが、居住者にしてみれば簡単に割り切れるものではない。特に、このために玄関ドアが変形拘束され、地震時の緊急避難ができなかったことについて、建築関係者は真摯に受け止める必要があるものと考えられる。

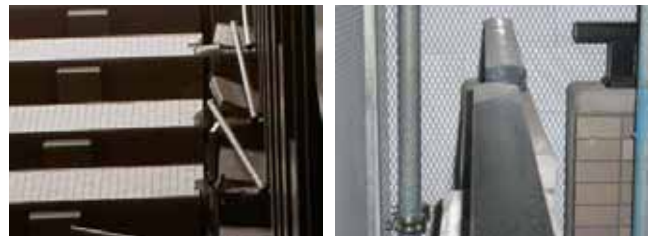
写真7 高層マンションの被害状況(中央区薬院3)

警固断層に沿ってさらに南方の薬院地区では、2棟から成る 15 階建てマンションがエキスパンションジョイント部分で衝突を起こしていた。その結果、重量 500kg もある手摺り壁のコンクリート塊を 10 階から地上の玄関脇に落下させたり、弱い方の棟の非構造部材に亀裂が発生したり、2 棟間に相対的な残留変形を残すなどの間接被害を発生させている。
