# 2005年3月20日福岡県西方沖地震調査速報（第1報）

2005. 3. 23.

東京工業大学 瀬尾和大

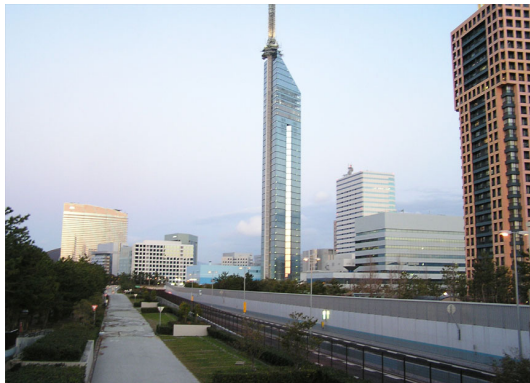
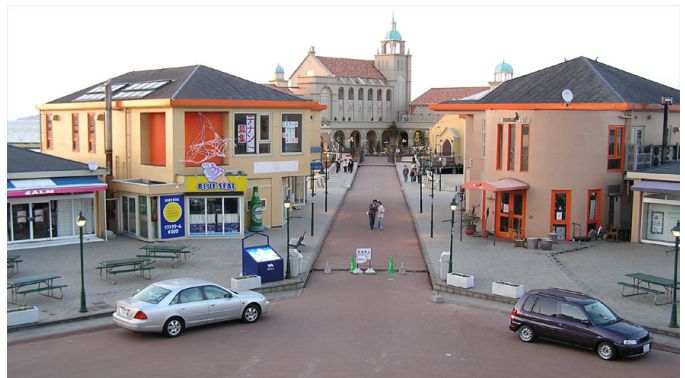
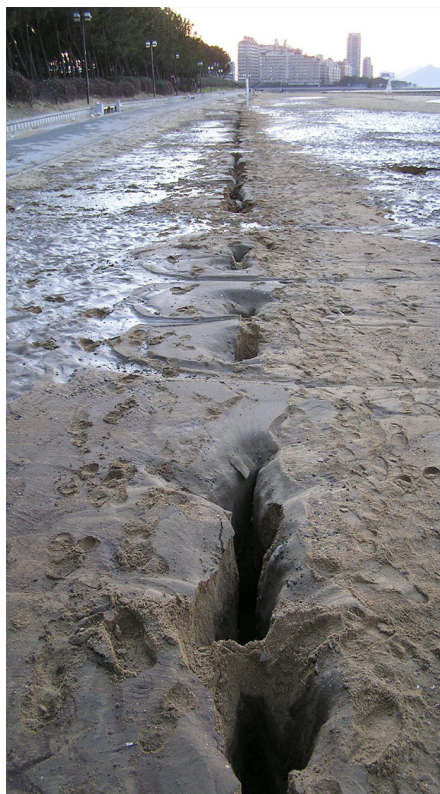
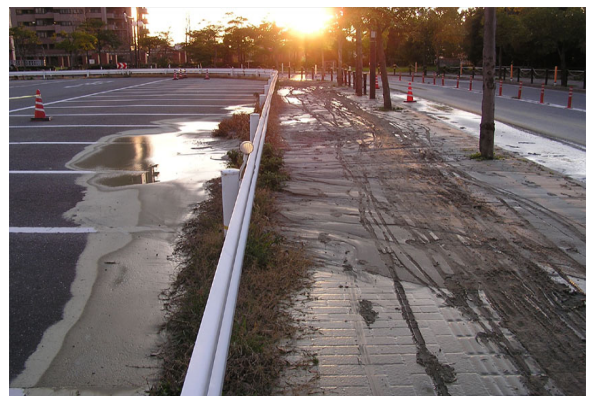
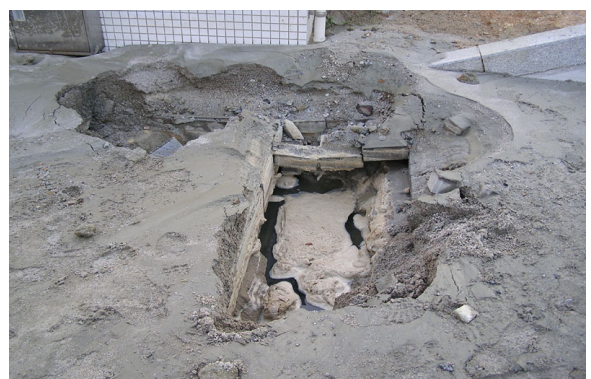
### 2.1 福岡市早良区百道浜の状況

砂地盤の液状化に類する現象は一部で見られたものの埋立地広域に及ぶものではなかった。重要施設、高層建物（地域には新しい高層建築が林立している）、個別住宅への被害は殆ど発生していない。

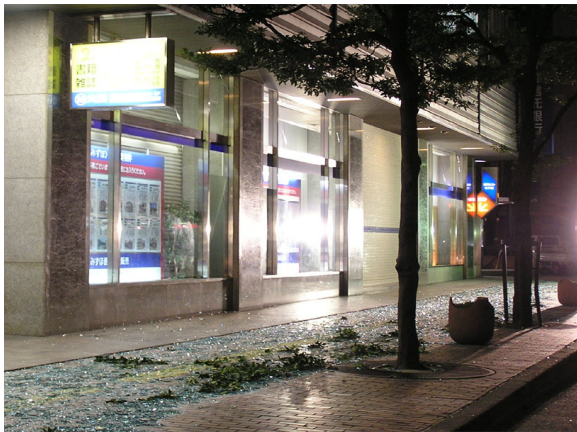
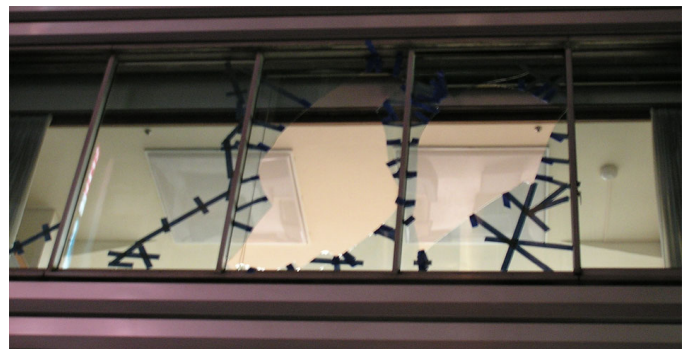
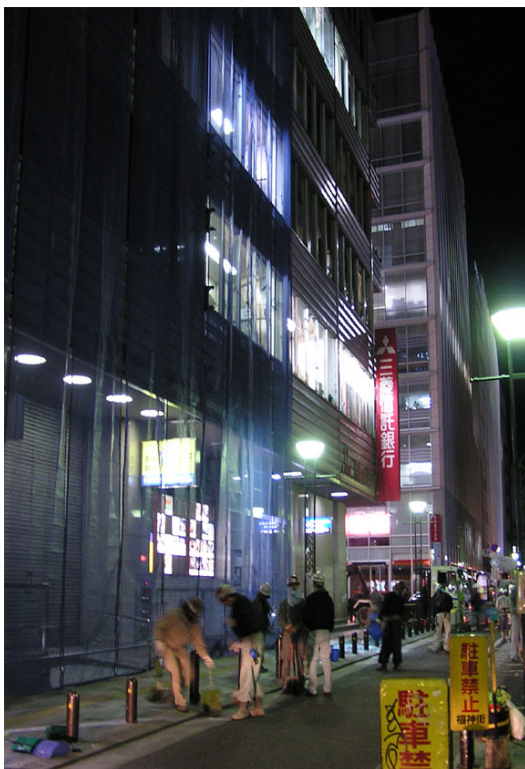
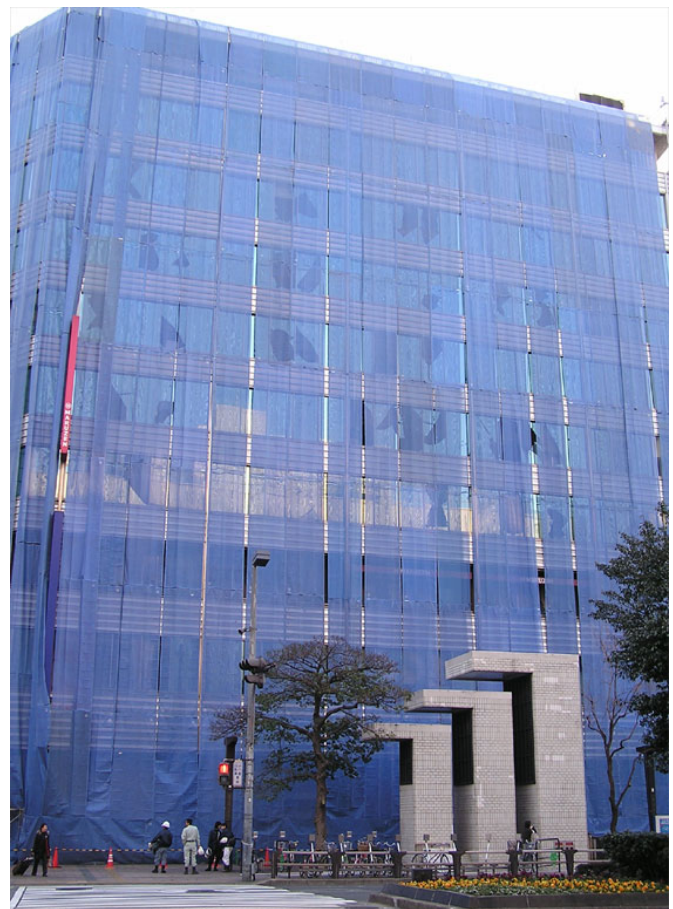
## 2.2 福岡市中央区天神・福岡ビルの窓ガラス崩落

NHKのテレビ報道で地震最中の窓ガラス崩落の様子が放映されており、死傷者が発生していないのが不思議に思われる。福岡の繁華街の一角に位置する地元では誰もが知っている建物である。地震当日のかなり早い段階から周辺の交通規制をはじめとする対応が執られていた模様で、当日の夕刻に現地を訪ねた段階では、散乱したガラス破片の片付けが行われていた。やがて外壁面にシートが掛けられ、翌日(3/21)朝には交通規制が解かれていた。驚いたことには翌々日(3/22)には建物内の店舗が営業を開始していた。

なぜこの建物だけに窓ガラス崩壊の被害が発生したかについては、熊本大学の松田泰治教授がテレビ報道で解説をされているのを拝見した。建物と窓ガラスとの間に変形吸収能力がなく(古い基準の建物で)、窓ガラスに直接変形が伝わったためであるらしい。

たまたまこの建物は、最近注目されている警固断層の直上付近に位置しているため、地下構造が均質でないことも考えられ、地下構造の不連続と地震動特性との関係についても詳細な調査が望まれる。以前九州大学におられた今岡克也氏(現在は豊田高専助教授)がこの地域の地盤と建物の詳細な微動測定調査を実施しておられるので、有用なコメントが期待されるところである。

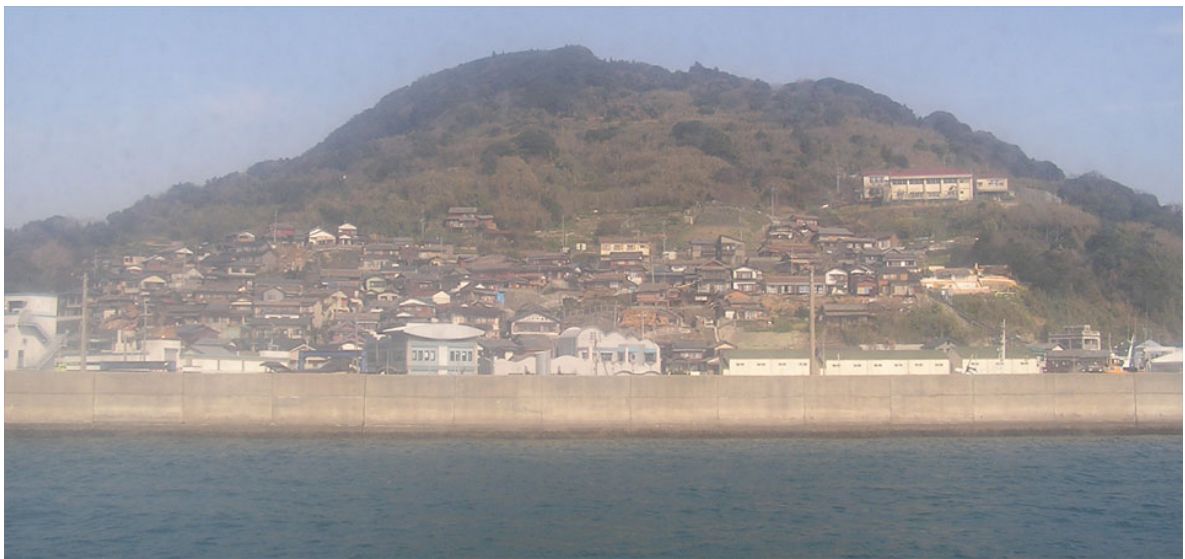
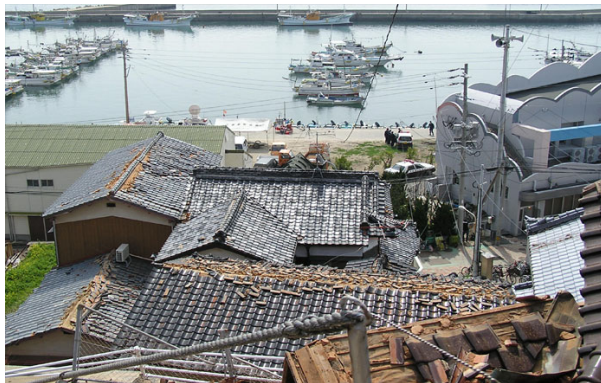
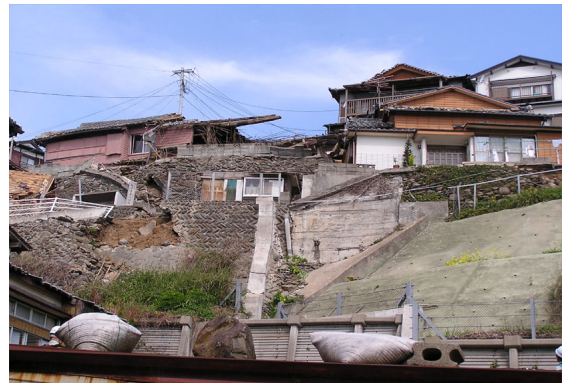
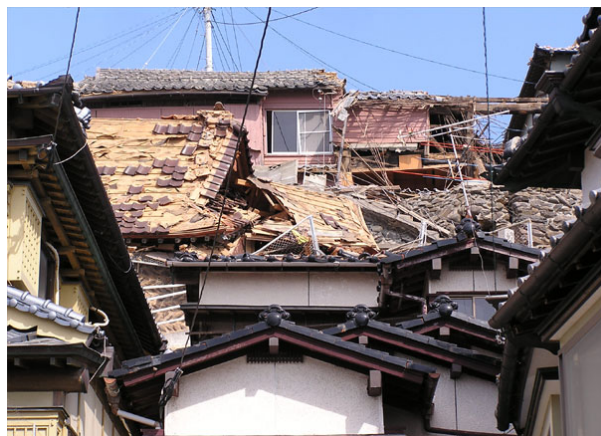
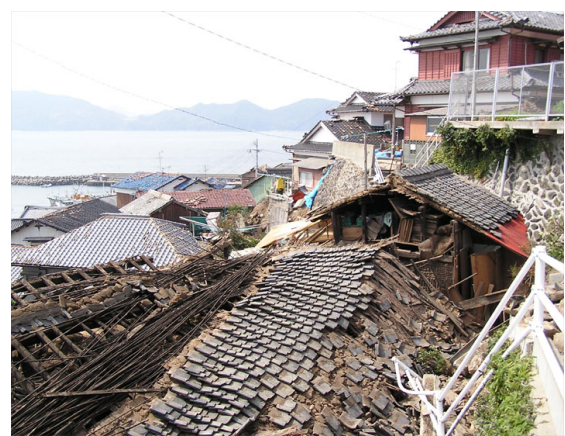
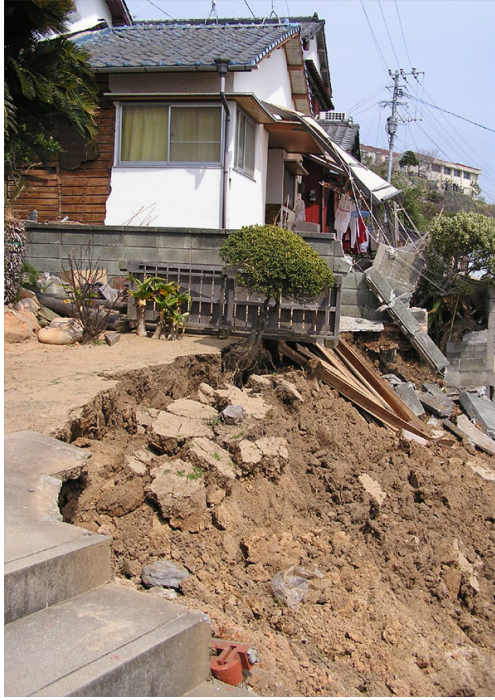
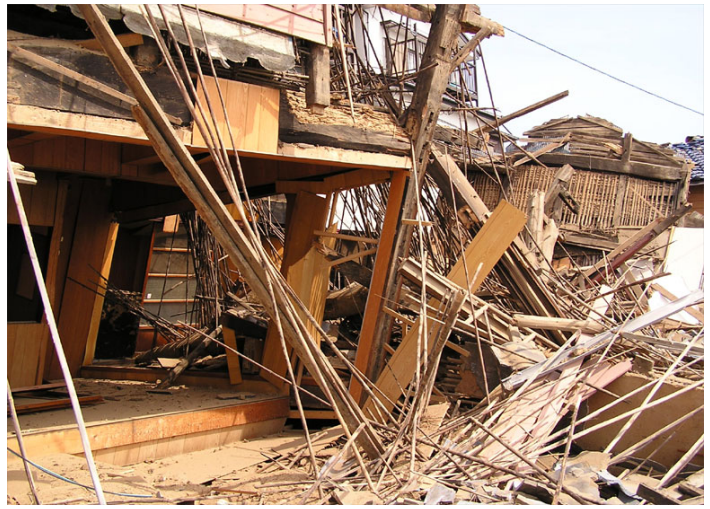
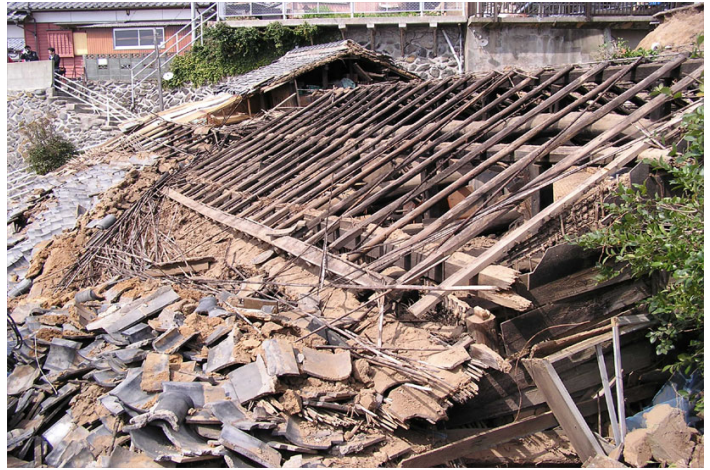
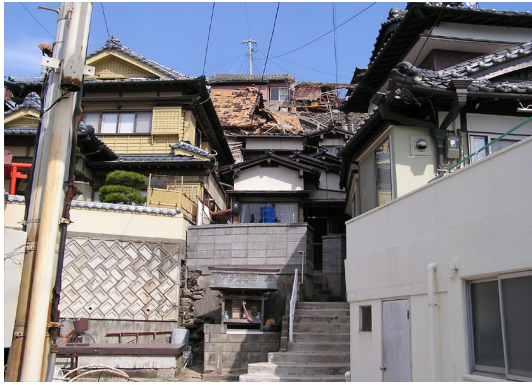
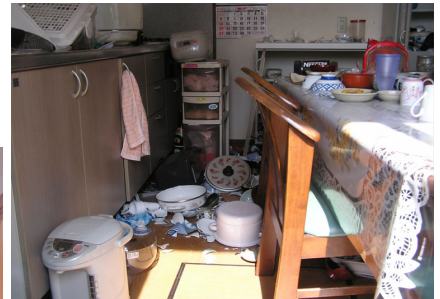
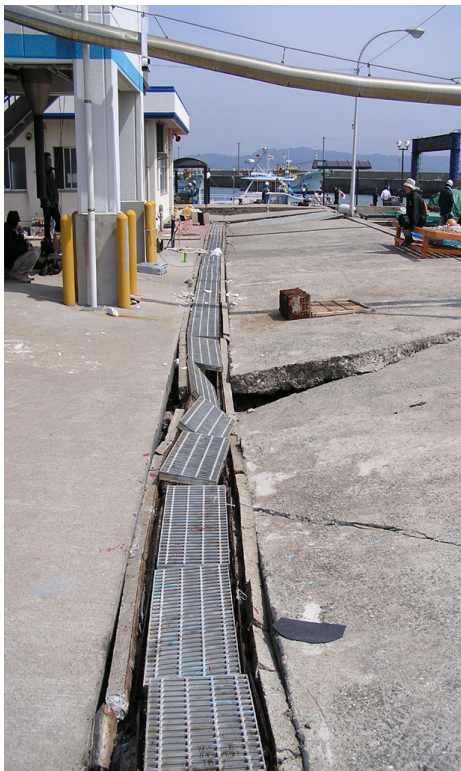
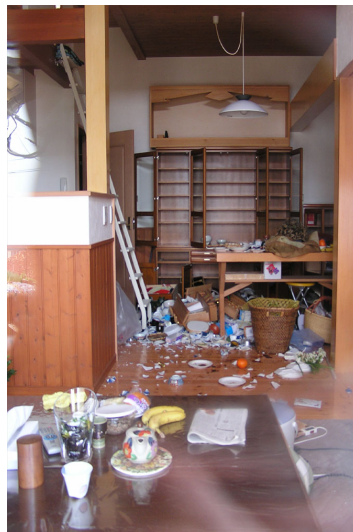
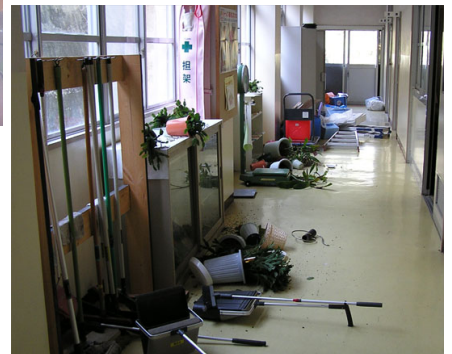
### 2.3 福岡市西区玄界島

すでに集中的に報道されているように, この地震災害の中心は玄界島にある。島の南端の港周辺に集落が偏在密集しており, 典型的な斜面階段状集落で長崎市の斜面都市の縮小版との印象である。住宅の過密度は長崎よりも高いのではないかと考えられる。また, 木造住家の形態は概して瓦屋根の下に土葺きが施してあり, 淡路島北淡町の被災住宅と酷似している。今回は, 最も震源に近く地震動が他の地域よりも格段に強かったこと, 木造住宅の構造が地震外力には不向きであったこと, 急斜面の階段状宅地であって一段がちょうど隣家の屋根面程度の高低さにあり, その斜面の多くが崩壊を起こしているなどの相乗作用によって被害を大きくしたものと考えられる。

この復旧は容易なことではないと考えられ, 行政サイドで特別立法などによる特段の配慮をしない限り復興は不可能な状態である。長い年月をかけて一段ずつ積み上げてきた漁村集落が一時の地震災害によって一瞬のうちに崩れ去ったとの印象である。被害程度からすれば玄界島に限っては少なくとも震度6強と判定されそうである。

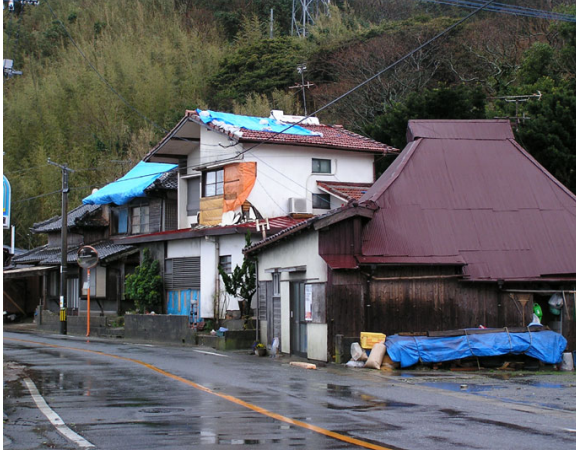
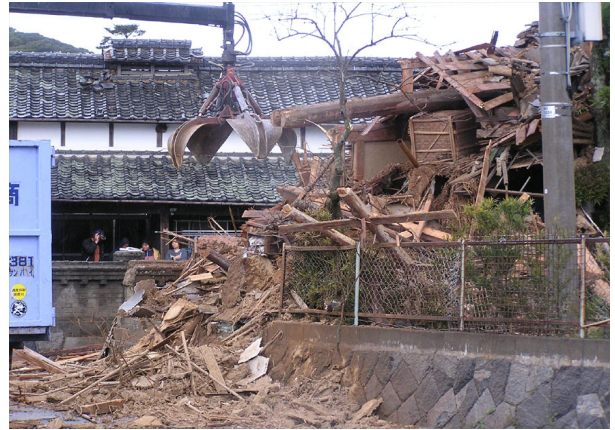
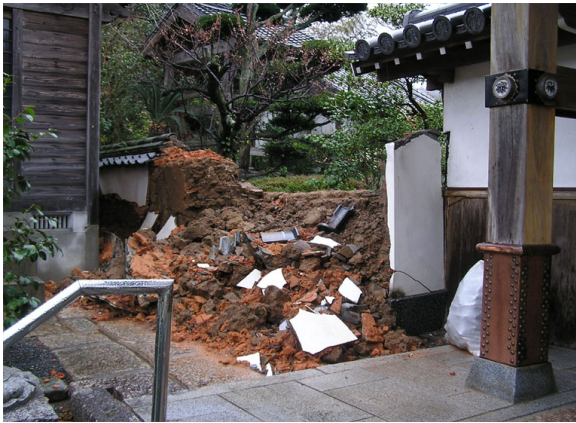
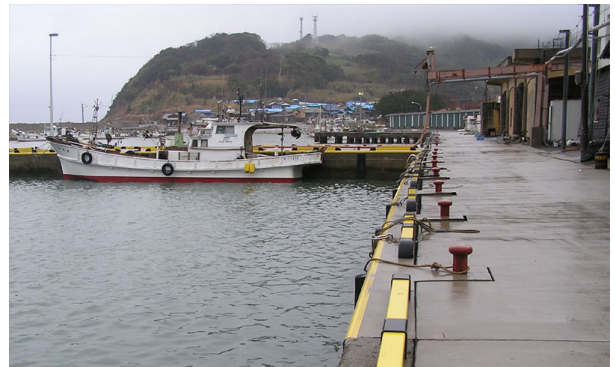
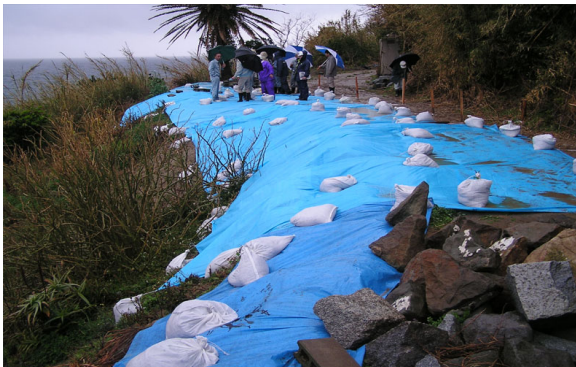
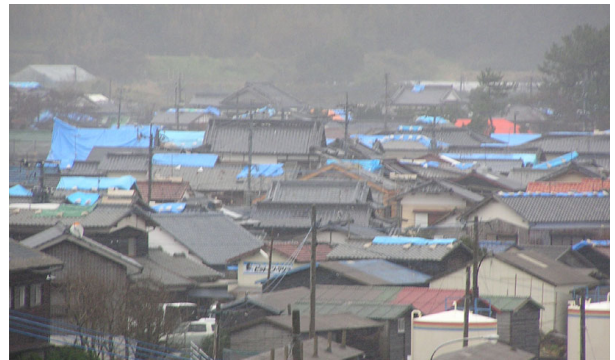
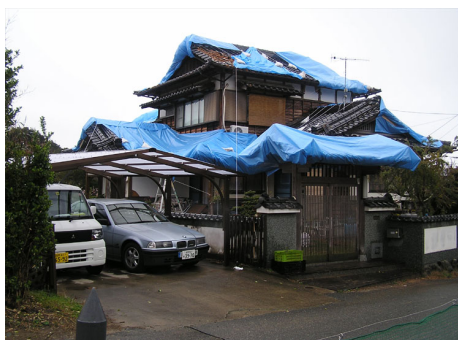
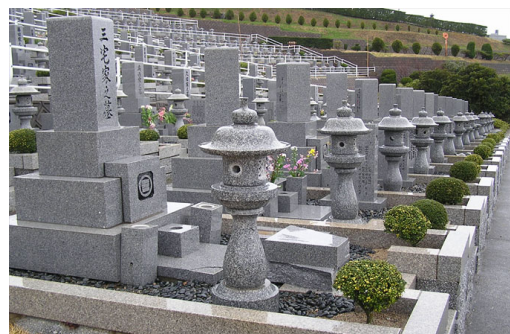
## 2.4 福岡市西区今宿地域（宮浦・西浦）

地震発生から1日半が経過して、被災住家にはすでにビニールシートが架けられていた。地元対策本部の話では西浦地区約200世帯のうち70%が被災しているとのことであったが、被災程度を玄界島のそれと比較すると差異は明らかであった。西浦港北方の崖地に崩壊の危険があるとのことで周辺の8世帯に避難勧告が出されていた。

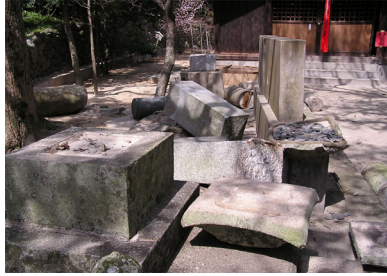
玄界島の神社

福岡市街には一部を除いてそれほど顕著な被害が見える訳ではなく、地震動資料も不明の状況であるため、伝統的手法である墓石の転倒状況によって地震動強さの分布状況を確認しようとした。ところが市街地の多くの寺院では、もはや境内に墓地を持っておらず統計資料を得ることは困難であった。福岡市の中央区から西区にかけての墓石の転倒率は恐らく2～3%程度で地域によって微妙な差異があるように思われた。詳細は後刻に譲ることとして雰囲気を示す写真のみ掲載させて頂く。
