震災メガリスク軽減の 都市地震工学国際拠点 キックオフシンポジウム講演集

Proceedings of the kick-off Symposium on
International Urban Earthquake Engineering Center
for Mitigating Seismic Mega Risk (Global COE Program)

2008年10月6日

東京工業大学 都市地震工学センター

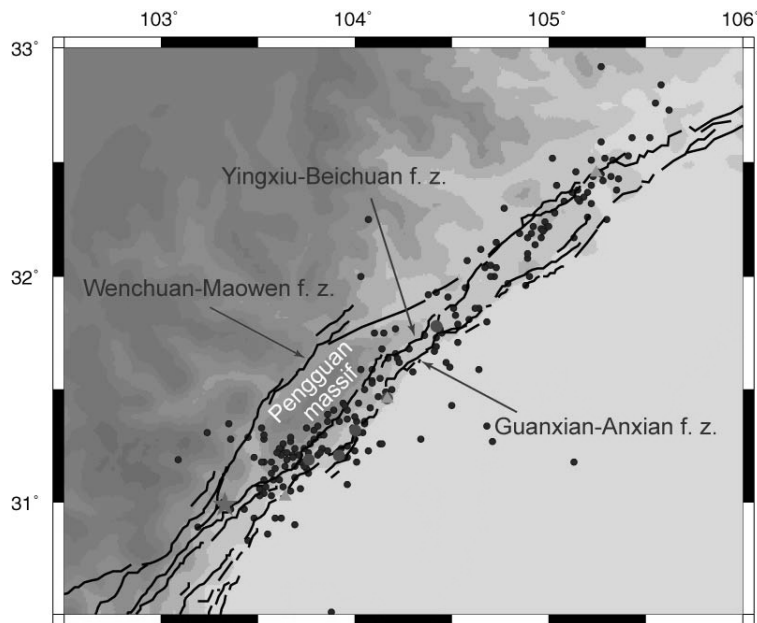
図 1. 龍門山衝上断層帯の地質学・地理学的背景。東から灌県—安県，映秀—北川，汶川—茂汶の 3 本の断層系で構成され，灌県—安県と映秀—北川断層系の間の南側には灌彭山塊がある。▲の地点では四川大地震復旧技術支援連絡会議（2008）により，●では Hao et al. (2008) により地表地震断層が特定された。★と・は USGS による本震と余震の震央位置を示す。

Koketsu et al. (2008)²は四川大地震復旧技術支援連絡会議（2008）³や Hao et al. (2008)⁴による地表地震断層の調査結果をコンパイルし，龍門山衝上断層帯であらかじめ知られていた断層トレース^{5,6,7}と比較した（図 1）。その結果，龍門山衝上断層帯の南半分では，同断層帯を構成する 3 断層系のうちもっとも東側の灌県—安県断層系（Guanxian-Anxian fault zone）に沿って地表地震断層がみつかっているように見えるのに対して，北半分では映秀—北川断層系（Yingxiu-Beichuan fault zone）に沿っているように見える。また，USGS による本震後 1 週間の余震分布（図 1）を見ても，南半分では余震の震央が灌県—安県断層系からチベット高原側（北西側）に分布しているのに対して，北半分

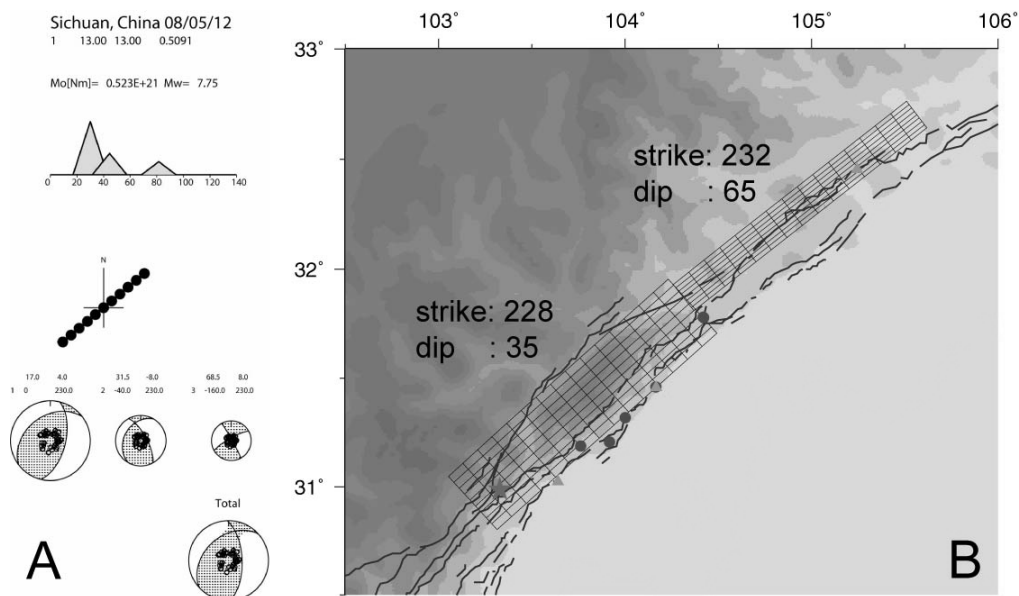
図 2. 点震源解析の結果 (A) と断層モデル (B)。

そこで 2008 年汶川地震の断層モデルは南北 2 セグメント構成とし、各セグメントの幾何形状は点震源解析¹の結果（図 2A）を参考に図 2B のように決定した。解析では 3 点震源が得られており、その中でも南西側の 2 点震源には低角の傾斜（dip）が得られているのに対して、北東側の 1 点震源では高角の傾斜になっている。これらの傾斜も図 2B の断層モデルに都合がよい。

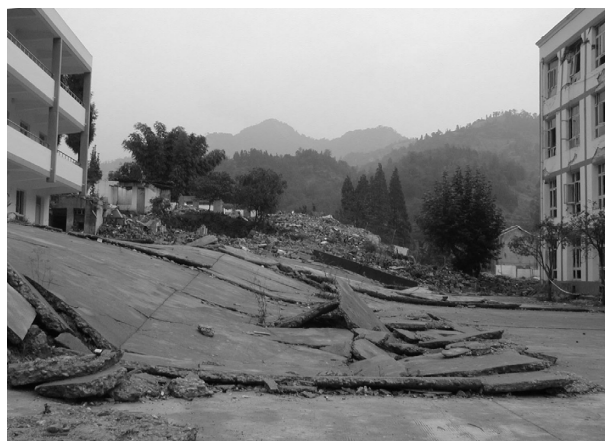
図 3. 彭州市白鹿鎮の中心学校校庭に現れた地表地震断層。変位は上下変位だけでも約 3 m あった。

ところが、中国地震局（2008）⁸や Kirby et al.（2008）⁹による予備的な検討結果では、南部セグメントでも映秀—北川断層系を地表地震断層としている。しかし、この位置に南部セグメントの上端を持ってくると、点震源解析で得られている低角傾斜の断層モデルを設定することができない。また、灌県—安県断層系沿いに南から 3 番目の●地点（彭州市白鹿鎮）では、図 3 のような非常に明瞭で大きなすべりの地表地震断層が出現しているので、南部セグメントの断層モデルはその上端を灌県—安県断層系付近の地表近くとした。

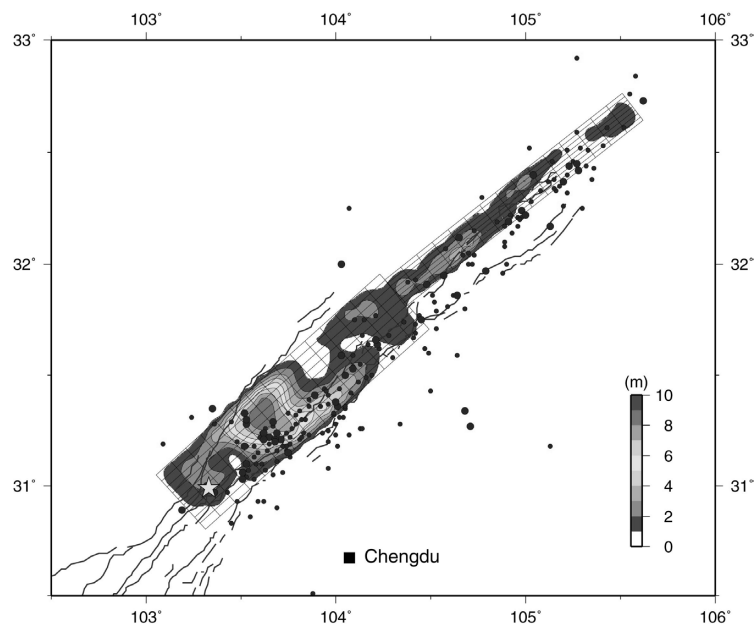
図5. すべり分布を地表面に投影したもの。断層トレースやUSGSの余震分布も併せて重ね描いた。

このすべり分布を地表に投影して、断層トレースや余震震央と重ね描いたものを図5に示した。余震はアスペリティの周辺で起こっているように見受けられる。また、南部セグメントにある最大アスペリティは、図1の灌彭山塊(Pengguan Massif)の位置に復元されており、その地質学意味合いを十分に検討する必要がある。

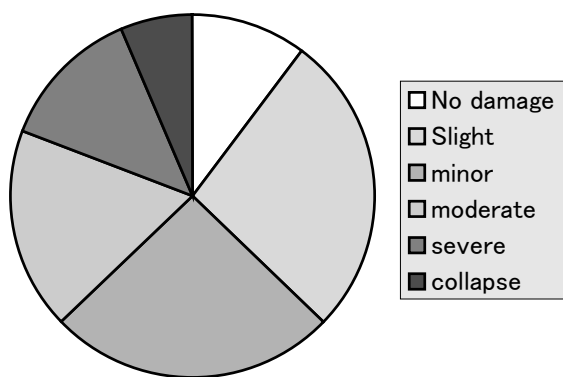
図 2 全体の被害率

構造物の被災度を梁間・桁行方向における被災の大きい方と判定した時の調査全数の被災度統計結果を図 2 に示す。各被災度建物の割合はそれぞれ (0)無被害 10% (1)軽微 27% (3)小破 26% (4)中破 18% (4)大破 13% (4)倒壊 6%であった。これら各被災度に判定された建物例を図 3 に示す。

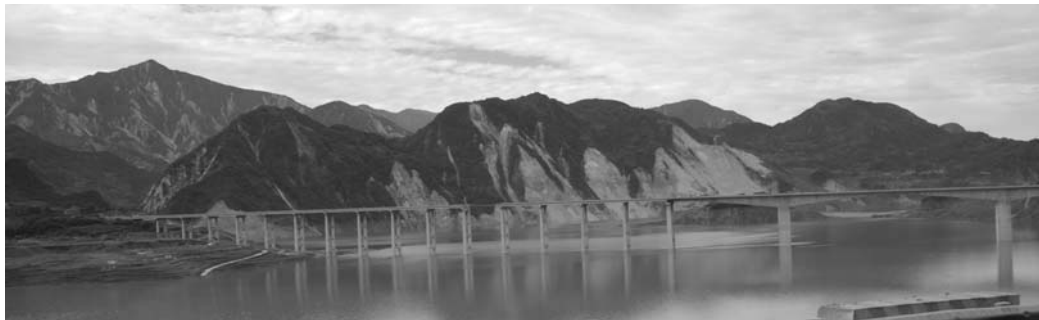
写真1 廟子坪大橋

写真1に示すように、4径間連続桁端に隣接する5径間連続桁橋のうちの1連が落橋した。地震時には湖面は橋脚基部から85mの位置にあったが、地震後には写真1のようにこれよりも約40m湖面が下げられている。写真2は落橋した桁を支持していた橋脚である。この橋脚には基部に幅1mm程度の残留クラックが生じており、橋脚上端では当初の支間長が0.69m広がったといわれている。写真3は落橋した5径間連続桁橋の桁端側を支持していた支承である。橋脚天端の張り出し部には、桁の落下に伴って生じた大きな損傷が残っている。明らかに桁はここから滑り落ちて落下していったと考えられる。一方、写真4はこれとは反対側の床版である。床版が引きちぎられる形で桁が落下していったことを示している。積層ゴム支承の抜け出しやサイドブロックの損傷等、大きな桁変位が生じたことを示す損傷が随所に残っており、こうした大きな桁変位に伴い、5径間連続桁の端部に桁かかり長を上回る変位が生じ、落橋したと考えられる。なお、落橋防止構造は設けられていなかった。

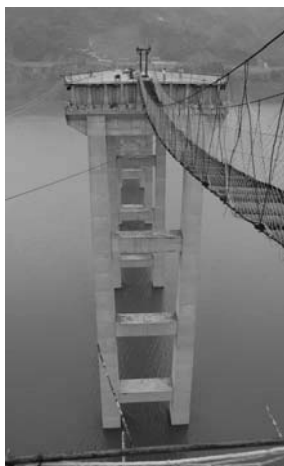
写真2 落橋区間

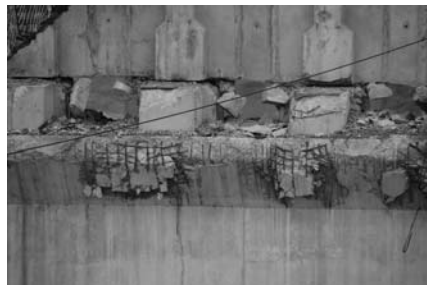
写真3 桁が最初に落下した側の支承部

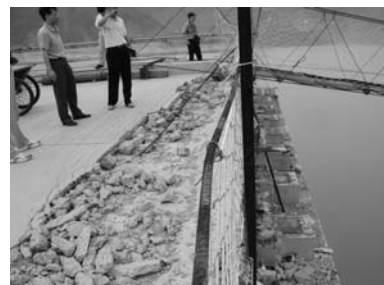
写真4 連続床版の被災

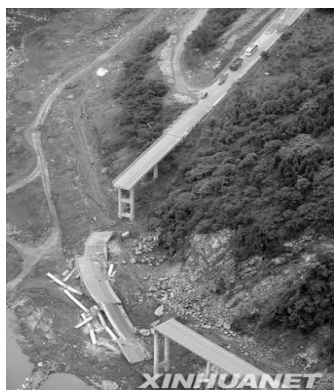
写真5 百花大橋（新華社による）

映秀鎮と都江堰市を結ぶ国道213号の橋梁であり、都江堰市側は曲線区間になっている。全長は約500mで、高さ約30mの橋脚によりRC桁がゴムパッドにより支持されている。橋脚は中間高さには横梁を有する2脚RCラーメン橋脚であり、橋脚頂部には横梁があるものとないものがある。杭基礎で支持されている。2004年12月に竣工した。写真5に示すように、地震により曲線区間の3基の橋脚が倒壊し

桁が落下した。本橋の被害は甚大な被害を受けた映秀鎮の避難、救助活動に大きな障害となったといわれている。落橋しなかった区間にも橋脚と横梁接合部や基部の損傷、橋桁の橋軸直角方向への移動など、大きな被害が生じたため、安全上の観点から5月28日に爆破され、写真6に示すように調査時には原型を留めていなかった。ただし、地震によって落橋した区間はそのままの状態が残されていたため、これらを中心に調査した。

以上の点から見て、地震動を受けて橋脚横梁が脱落し、横抵抗を無くした橋脚が倒壊したり、橋軸直角方向の桁のズレにより桁が落下したと考えられる。なお、地震直後の写真を見ると、落橋部を横切る形で断層変位と見られる痕跡が残っており、これが桁の掛違い部で桁落下を招き、この結果、橋脚の倒壊が生じて曲線部が落橋した可能性もある。

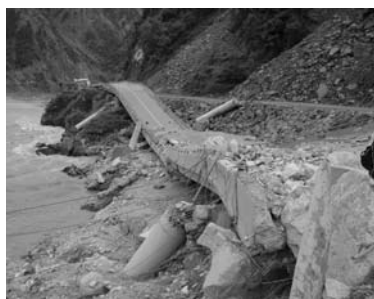
写真6 爆破区間

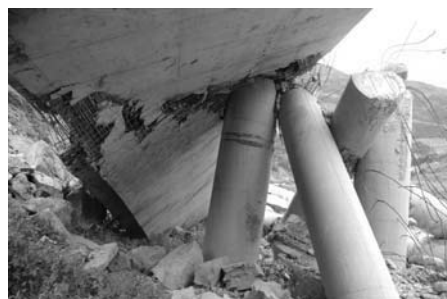
写真7に落橋部の橋脚損傷状況を示す。これは天端に横梁がない橋脚であるが、写真8に示すように、横梁が橋脚からはずれ、橋脚も途中で折れている。横梁は1m角の断面であるが、写真9に示すように縦に6本、横に5本、計18本と少数の鉄筋が配置されているだけであり、脚との接合面はほとんど損傷を受けずに残っている。この部分が塑性ヒンジを形成することなく、単純にはずれたことを示している。また、写真10～12は橋脚天端における支承のセット状況を示したものである。基本的には、支承部において桁は橋脚上に置かれているだけであり、横抵抗できる構造にはなっていない。

写真7 地震による倒壊区間

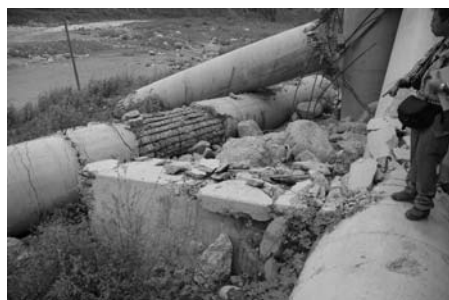
写真8 地震による橋脚の倒壊

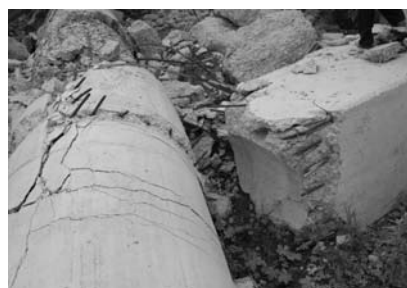
写真9 分離した脚と横梁の接合部

被災地は基本烈度7の地域に相当するが、基本烈度7の地域では、重要性修正係数を1.0とすると設計水平震度は最大で0.225程度となり、これに総合影響係数を考慮すると実質的に設計水平震度は0.1以下となる。したがって、事実上部材断面や配筋は死荷重に対して定められ、耐震性が決定要因となった部材が限られていたのではないかと考えられる。百花大橋の橋脚における柱と横梁の結合部や小魚洞橋のラーメン脚等のように主要構造部材やその結合部が弱点となったり、低鉄筋で帯鉄筋も少ないためじん性の低い構造部材であったことが破壊の進行を防止できなかった原因と考えられる。

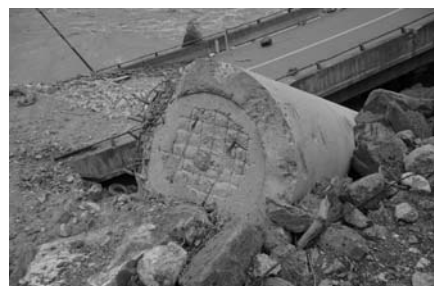
写真10 橋脚天端

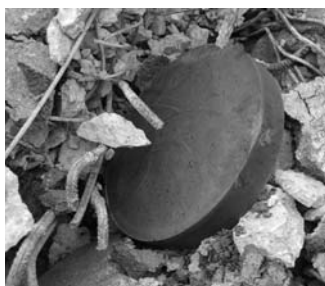
写真11 ゴム支承

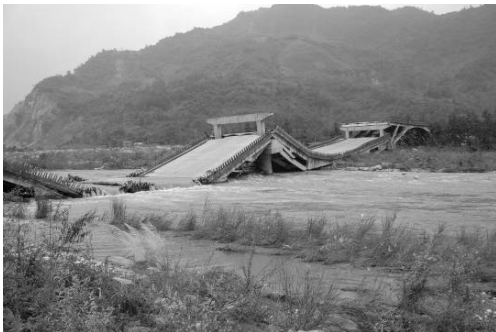
写真 1 3 小魚洞橋の落橋

彭州から白水河に至る道路上にある橋長 187m, 幅員 12m の 4 径間連続方杖ラーメン橋である (図 7 参照). 一見するとアーチ橋のように見えるが, アーチ主構が連続しておらず, 頬杖ラーメン橋と判断される. 桁はラーメン脚のほかに斜材によって支持されている. 写真 1 3 に示すように, 桁 2 を除く 3 連が落橋した. 下部構造は 2 基の RC 杭で支持された 2 脚 1 層式ラーメン橋脚で, ラーメン橋脚天端の横桁により桁端は単純支持されている. 杭頭はフーチングではなく, パイルキャップで結合されており, ここにラーメン橋脚, 頬杖ラーメン脚と斜材が剛結されている. このような構造では, ラーメン脚からパイルキャップに伝達される橋軸方向水平力のバランスが重要であり, これが崩れると杭基礎のバランスが失われ, 杭が傾斜し, 落橋する可能性が高い. 支間長は 40m である. 1998 年に竣工した.

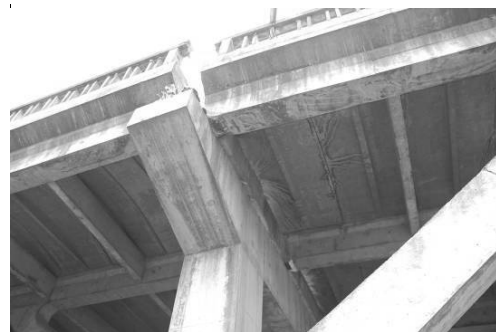
写真 1 4 は, 唯一落橋しなかった橋脚 2 上の桁 2 である. 橋軸方向に大きく移動し, 桁 2 が橋脚天端の横桁から落下寸前になっていることがわかる. 写真 1 5 は, 橋脚 3 によって支持されていた桁 3 および 4 が橋脚天端から落下し, 頬杖ラーメン脚と斜材を破壊してパイルキャップまで落下した状態を示している. なお, 写真 1 6 は左岸側 (桁 1) のラーメン脚及び斜材と A1 橋台との接合部の損傷である. 桁 1 が A1 側に移動する形でラーメン脚及び斜材が破壊し, A1 橋台にはこの向きのせん断破壊が生じている.

写真 1 4 落下寸前の橋脚 2 上の桁 2

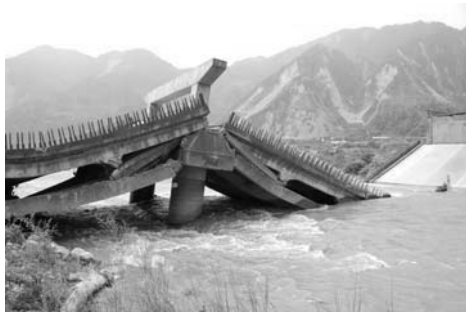
写真15 橋脚3上における桁3, 4の落橋

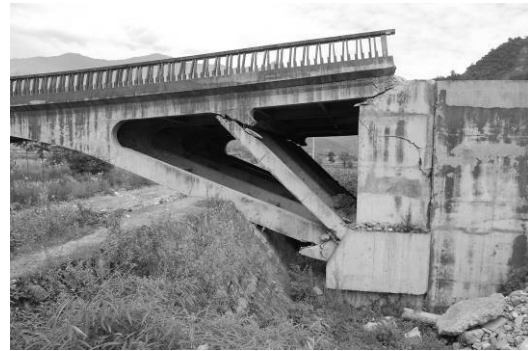
写真16 脚と斜材の被害 (A1との固定部)

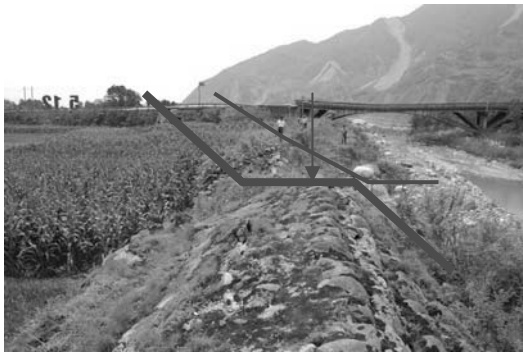
写真17 左岸側護岸から取付け盛土に向かう断層

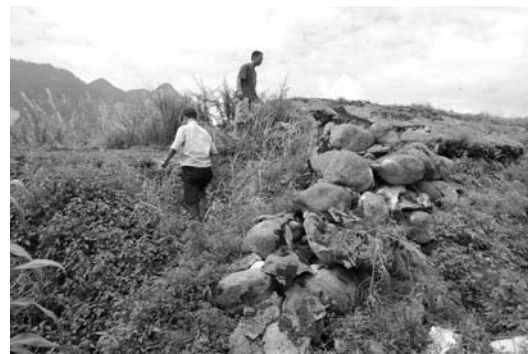
写真18 100m上流の左岸側の断層変位

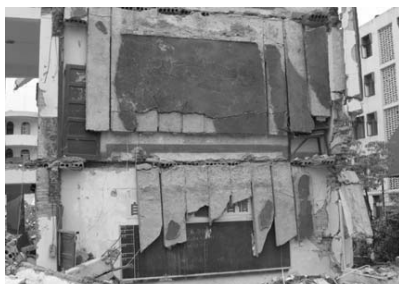
Figure 5. Collapsed floor planks

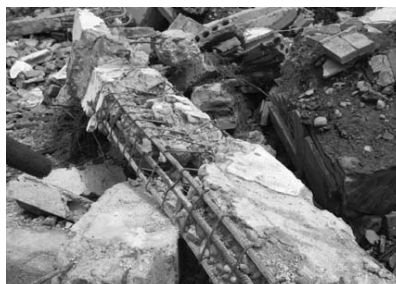
Figure 6. Collapse URM wall and concrete beam

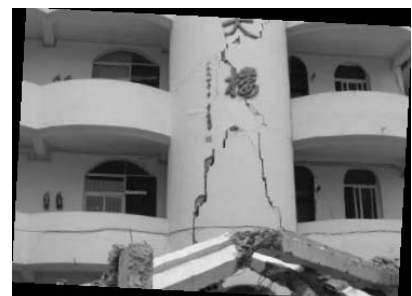
This three-story school is in Juyuan, a town in the county-level city of Dujiangyan. Juyuan has a population greater than 50000 and is approximately 20 kilometers from the fault rupture. The school housed 1000 students and was constructed in 1986. More than 700 died when the building collapsed. Construction consisted of nonductile CIP-RC beams supported by URM walls, with precast concrete floor planks. Figure 5 shows the collapsed floor precast planks. Note that the planks pulled away from the walls and are hanging and attached to the opposite walls. The collapsed URM walls and nonductile concrete beam is shown in Figure 6. A lab building adjacent to the collapsed school with similar construction did not collapse. This better performance was likely due to the orientation of its URM walls or better construction quality. Figure 7 shows the cracked walls.

Figure 7. Shear cracks in masonry walls

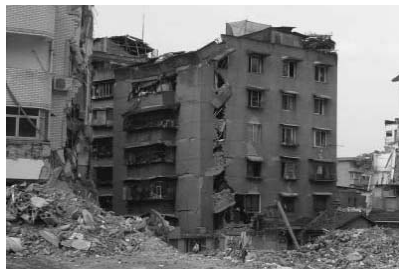
A wing at the Xingfu Hospital collapsed (Figure 12), resulting in 200 fatalities. This wing, constructed in 1996, had typical nonductile CIP-RC framing with URM walls and precast concrete floor planks. An adjacent wing, constructed in 2000, performed better and sustained moderate structural damage, shear-wall cracks, and nonstructural damage, dropped ceiling panels (Figure 13).

Figure 12. Collapsed wing

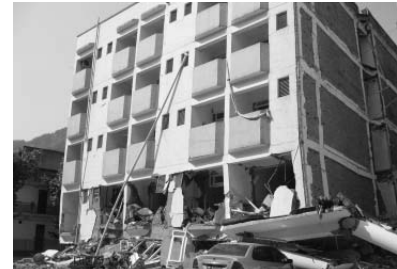
This five-story hospital was constructed in 1999. Construction consisted of nonductile CIP-RC framing and URM walls. The ground floor was designed as a parking garage. Hence, the URM bearing walls were terminated at the first floor, creating a bottom story with much smaller lateral stiffness. This soft story completely collapsed during the earthquake (Figure 14) and the upper floors dropped down one floor.

Figure 14. Soft story collapse

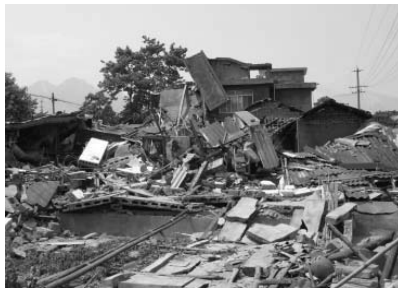
This small village of residential structures sustained severe damage and over 80% of the buildings collapsed (Figure 23). The structures were built of brick walls and wood-frame roofs with lightweight black roofing tiles.

Figure 23. Collapsed residential units

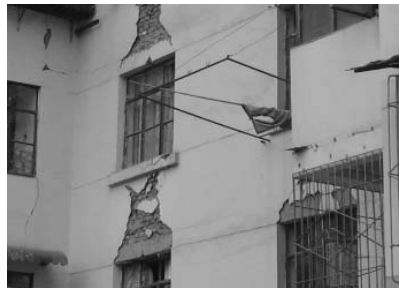
Several eight-story apartment buildings, constructed of URM bearing walls and concrete slabs, constitute a complex in the center of Hanwang township. Many diagonal shear cracks occurred in the walls between windows (Figure 24), but the buildings did not collapse due to the redundancy and lateral capacity provided by the network of interior walls.

Figure 24. Cracked URM walls

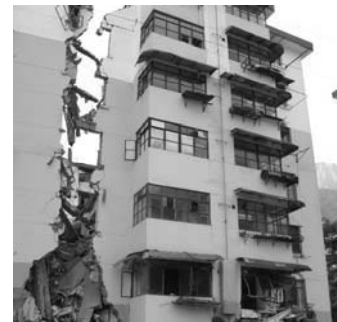
In this complex, a construction detail was used that called for connecting the adjacent residential units via a narrow corridor with a large number of windows. Hence, this portion of the complex, had little lateral stiffness or strength. The corridor URM walls for this complex failed, resulting in a portion of the building tilting and dropping by 3 m, and causing a vertical split in the corridor (Figure 25).

Figure 25. Vertical split and displaced apartment complex
