# 天井の地震被害および動的基本特性

元結正次郎<sup>1)</sup> 後藤裕晃<sup>2)</sup> 佐藤泰章<sup>3)</sup>

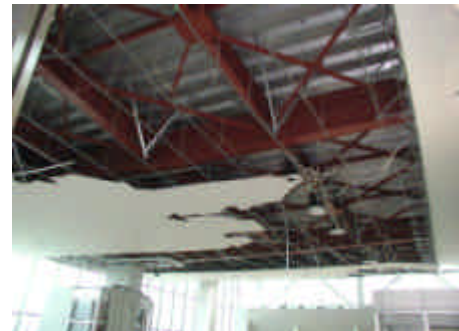
図1に釧路空港ターミナルビルの被害状況を示す。被害のあったロビーは東西18m(9m×2スパン)、南北36m(9m×4スパン)、高さ19.6mの空間となっている。図中の塗りつぶした部分が天井が落下した箇所である。当該部分を撮影したものが写真2である。ほとんどの領域が落下していること、および、天井面は落下しているものの写真1で示す野縁受けは所定の位置に残っていることが分かる。

写真2 釧路空港ターミナルビル

両者ともに本報告で対象とする鋼製下地在来工法天井であり、野縁受けが所定の位置に残った状態で天井面が落下していることから、落下の直接的な原因としては写真1に示したクリップと呼ばれる接合金物であることが推定される。そのために、既往の研究ではクリップ接合の力学的性状を中心に研究がなされてきており、徐々にその力学的性状は明らかにされつつある。

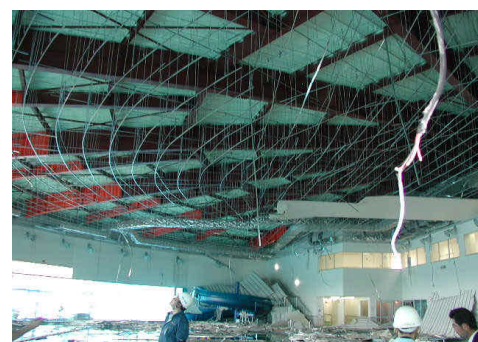
図2は仙台屋内プールの被害状況である。建物は直径60mの円形の平面となっており、被害のあった屋内プール部はその1/3程度の空間となっている。この場合には塗りつぶした領域のみが残存している状態であった。この場合も写真3に示すように、野縁受けのほとんどは所定の位置に残っていることが分かる。

写真3 仙台屋内プール

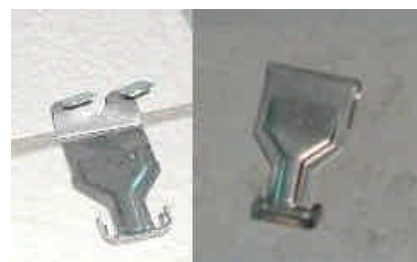
写真4 クリップの損傷状況

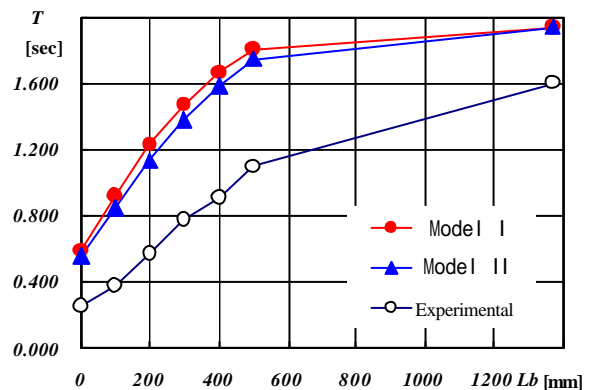
ここで予備的解析として斜め振れ止めが取り付け吊りボルトに対して図5に示すような比較的単純なモデルを設定し解析を行い、実験結果との比較を行った。結果を図6に示す。図中の実験結果は天井ボード2枚貼りとした試験体の結果である。いずれのモデルを用いても自由振動から得られた固有周期とは差があり、天井の剛性を適切に評価しているとは言い難い。そこで次に、天井の剛性に着目し静的加力実験を行なった。

図6 実験結果と予備解析結果

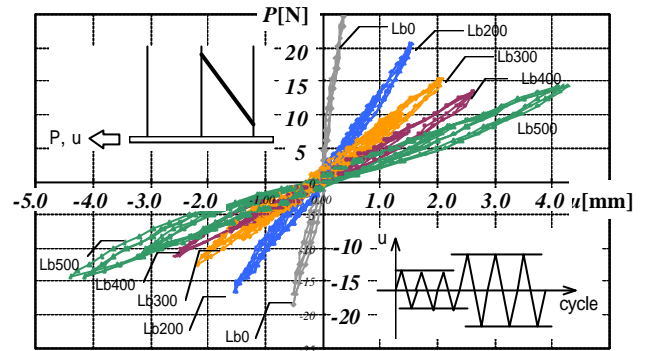
図7に静的水平加力実験の結果を示す。図7(a)は斜め振れ止め取り付け位置  $L_b$  を変化させた試験体のうち代表的なものを取り出した結果であり、図7(b)は斜め振れ止めがない場合の結果である。

まず、図7(a)において、 $L_b$  の長さによって天井の水平剛性が変化すること、および、 $L_b$  が小さい場合に正側荷重負側荷重で異なる挙動となっていることが確認される。さらに、 $L_b$  が大きい場合には図7(b)に示すように全体としては荷重の方向に関係なく振舞うものの、荷重時と除荷時の挙動が異なる性状となっている。

(a) 斜め振れ止めがある試験体

(b) 斜め振れ止めがない試験体

図7 静的加力実験結果

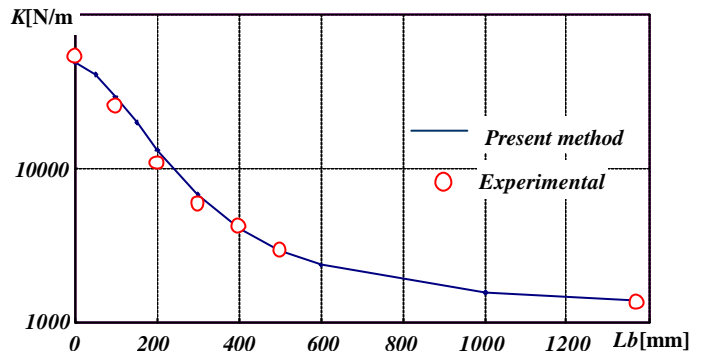
この値を用いて 3 節で用いた試験体の剛性を算定した結果を図 19 に、それを用いて求めた固有周期を図 20 に示す。両者はよく対応していることから、上記で採用したハンガーの水平剛性は妥当であり、そのときの野縁受けの材長  $L_c=340$  が天井下地として組み込まれたときの野縁受けの有効長さを見なすことができる。

図 19 簡便法による天井の剛性

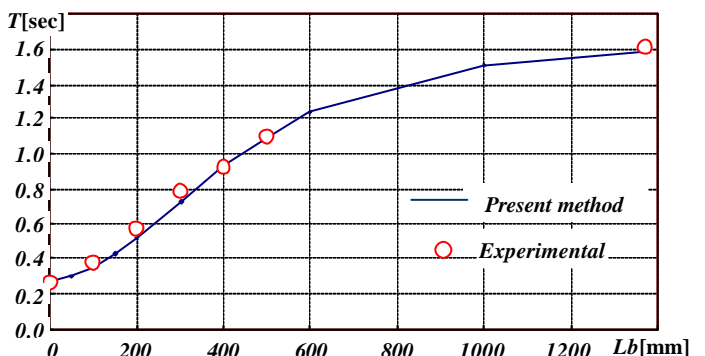
図 20 簡便法による天井の固有周期
