2004年新潟県中越地震による土木構造物等の被害

盛川仁¹⁾・福島康宏²⁾

1. はじめに

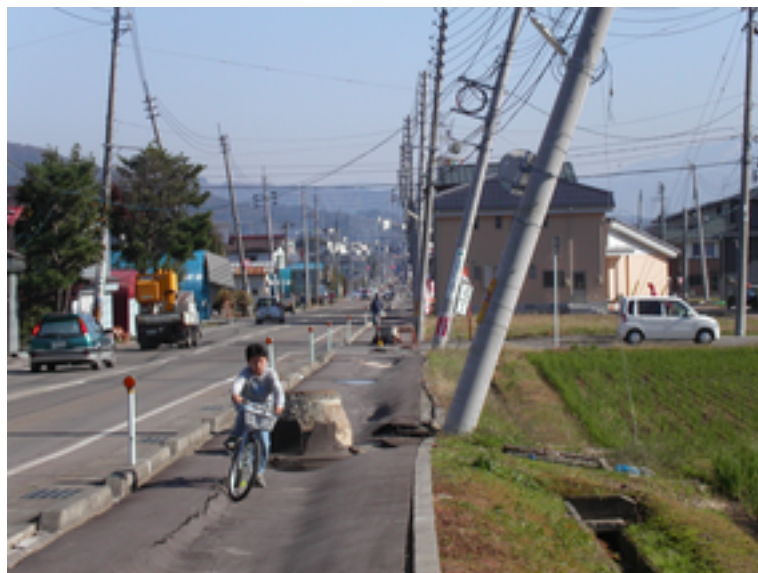
図 25: 小千谷市桜にて。液状化で新しくできたくぼみの上を自転車を無心に走らせる少年。近くでは住宅が崩壊しているところもあるが、それはそれとして、兎に角、新しい遊びに没頭する前向きな少年の姿にちょっと感動した。地震に負けないで頑張りたいという願いを込めて、最後の一枚として掲げた。
