高層マンションの直下地震対策のための予備調査 —2005年福岡県西方沖地震からの教訓—

○瀬尾 和大¹⁾, 元木 健太郎²⁾, 上田 遼³⁾, 馬淵 ゆみ⁴⁾

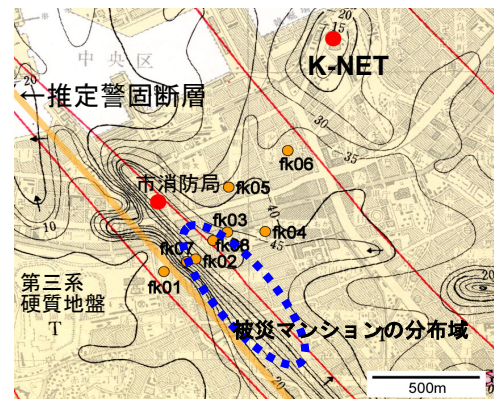
Fig.2 Discontinuity of soft soil sedimentation due to Kego fault^[1] and stations for aftershocks (fk01~fk08).

今回の地震災害が契機となり、福岡市の中心部をほぼ南北に貫通する警固断層の存在が一般にも知られるようになってきた。この警固断層のごく近傍では、断層運動によって形成された地下構造の局地的差異によって、ごく限られた地域のみ堆積層が厚く分布し、地震動を数倍に増幅して、中高層建物の地震動による応答を著しく大きくしているようである^[6]。

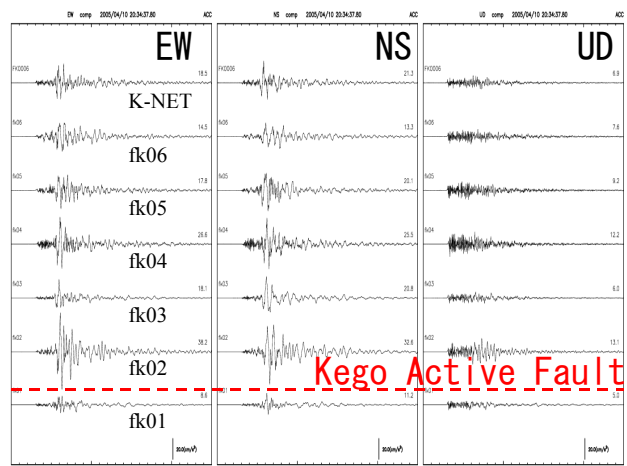
Fig.3 Wave form in velocity for an aftershock (Apr10, 2005)

測線fk01~fk08による余震観測を実施し、例えば図3に示すような余震記録が多数得られている(fk07,08は盛り換え用の観測点であるため図3では記録は観測されていない)。

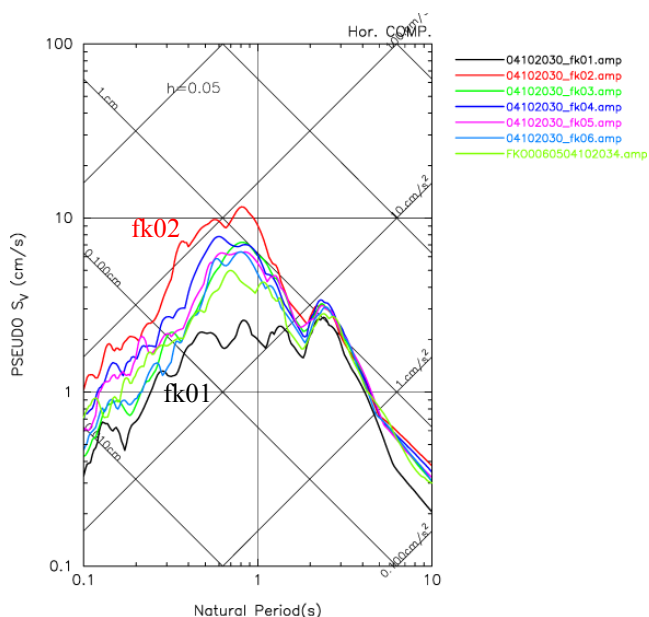
Fig.4 Response velocity spectra ($h=0.05$) of the aftershock motions in Fig.3 (NS component).

一般に K-NET 地点から警固断層に向かって地震動は大きくなり、警固断層を横切ると直ちに地震動は小さくなる。このような傾向は図4の応答スペクトルで見るとより鮮明であり、図5に示すように、常時微動測定によっても全く同様の結果を得ることができる。また、このように警固断層を挟んだ東西で地震動特性が極端に異なる傾向は、写真1に見られるように墓石転倒率の大きな差異にもよく現れている。すなわち、警固断層を挟んだ西側の

硬質地盤上の観測点 fk01 と断層のすぐ東側に位置する堆積地盤の fk02 とでは、周期 0.5~1.0 秒付近のスペクトル振幅に 3 倍以上の違いが見られ、本震の際も同様であったろうと考えられている^[6]。

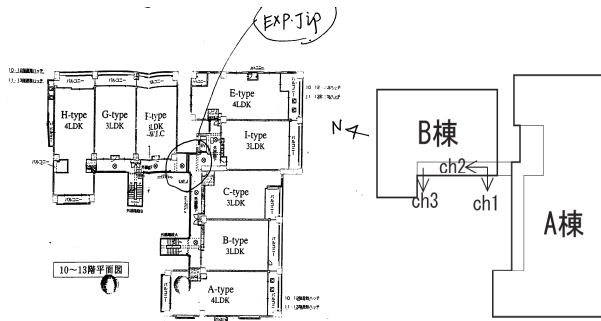
Fig.6 Plan of residential building “B” with an EXP.J and the arrangement for a measurement of ambient motions.

警固断層に沿ってさらに南方の薬院地区では、2 棟から成る 15 階建てマンション(以下ではマンション B と称する)がエキスパンションジョイント部分で衝突を起こし

ており、その結果、重量 500kg もある手摺り壁のコンクリート塊を 10 階から地上の玄関脇に落下させたり、弱い方の棟の非構造部材に亀裂が発生したり、2 棟間に相対的な残留変形を残すなどの間接被害を発生させている(写真 3)。
