2004年新潟県中越地震による土木構造物等の被害

盛川仁¹⁾・福島康宏²⁾

1. はじめに

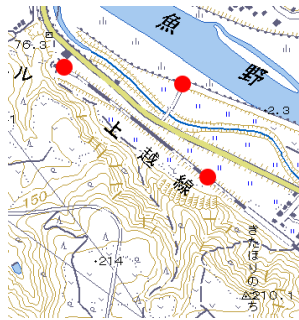
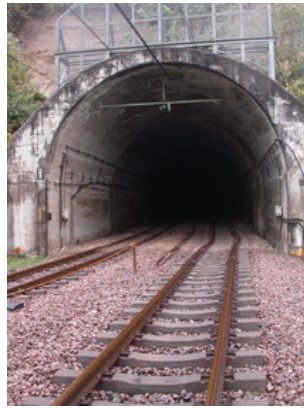
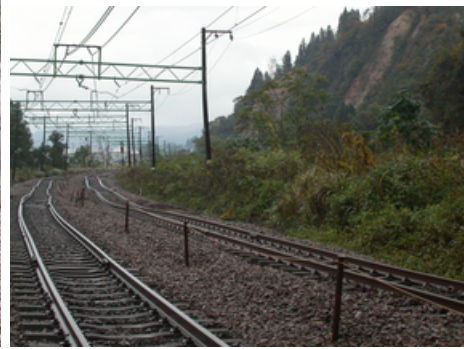
上越線と南津トンネルの出口部分の覆工が北側にずれており、それとともに線路も曲がっている。トンネルの東側も土砂崩れの影響で線路が曲がりくねっている。

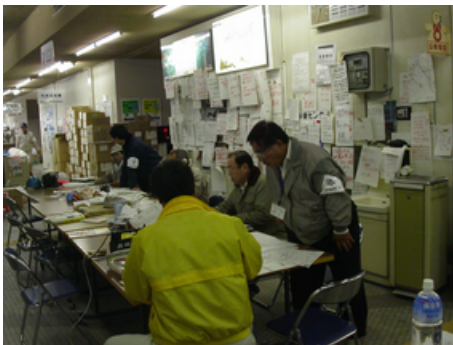
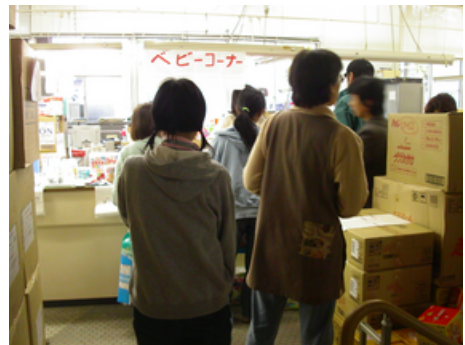
十日町市役所の玄関ホールに設置された被害対策本部には被害箇所を掲示するためのスペースがもうけられていたが、ある時点から全く更新されていない。また、市役所内には、特別に赤ちゃんのために必要な品物を配布するコーナーがもうけられており、お母さんがたくさん立ち寄っていた。このサービスについてはラジオでも繰り返し案内されていた。

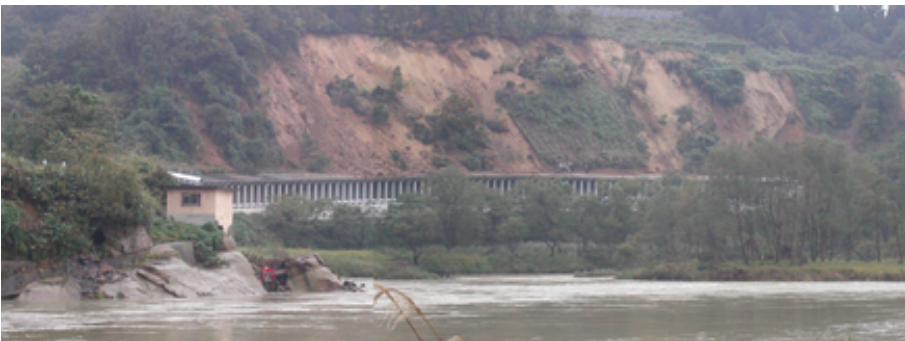
国道 17 号線 和南津トンネルの対岸の道路のスノーシェッドの上の斜面が大きく崩壊している。落石防止工もいっしょに滑っているのがわかる。見えにくいですが、この斜面の直上に関越道の防音壁が見える。

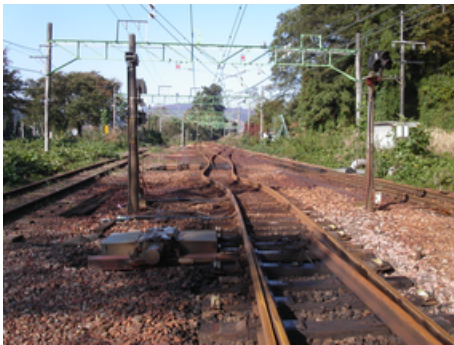
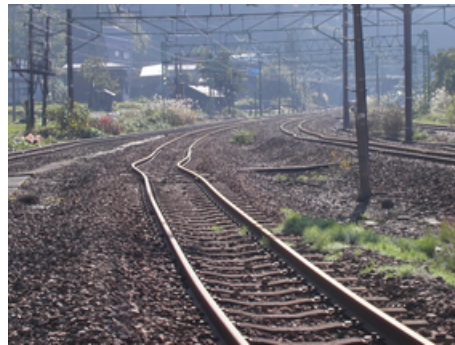
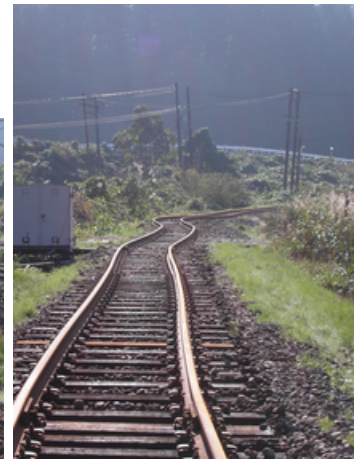
越後川口駅からのびる線路の様子。左はホームから北向きに，右の2枚は南向きに見たもの。真ん中は上越線で右は飯山線である。盛土の縁を走る飯山線の方がより大きく変形している。

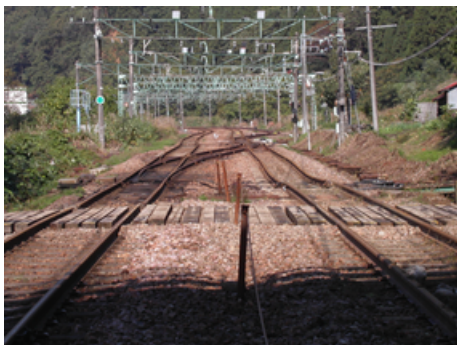
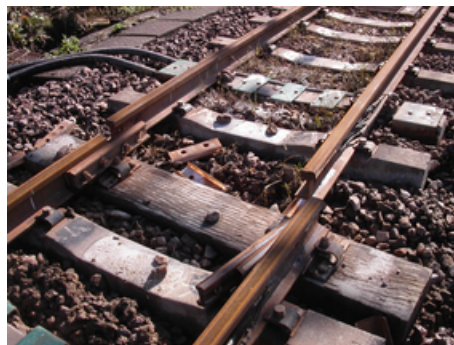
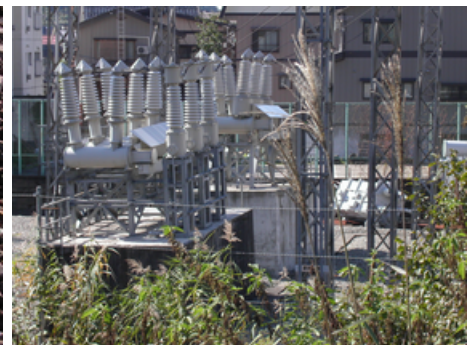
図 14: JR 越後川口駅

斜面の下部で路盤全体が大きな変形を受け，線路のジョイント部分が壊れている。PC 枕木部分ではなく，木製枕木の部分でボルトが抜けている。右の写真は，越後川口駅に隣接する変電施設で，液状化のために礎子を載せたコンクリートの台座が傾斜している。この付近では噴砂が多く見られ，RC の町営住宅が傾斜したりしている。

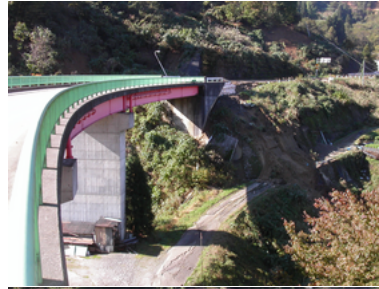
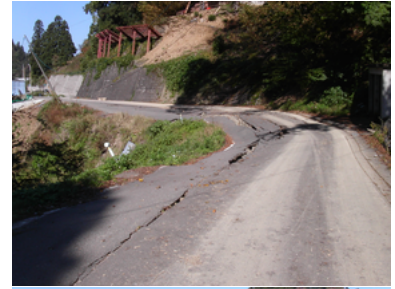
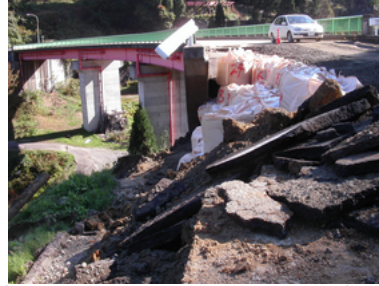
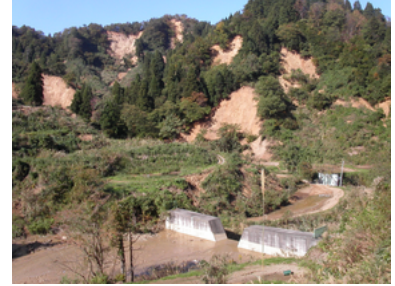
図 20: 県道 71 号線 蘭木大橋付近

蘭木大橋は優雅な曲線橋であるが、南側の橋台の裏込め土が滑ってほとんどなくなっている。深い谷に向かって斜面は動いており、また、山の斜面という斜面が滑っている。右下の写真では、砂防ダムが完全に埋まっている。

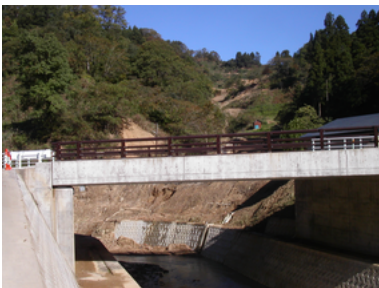
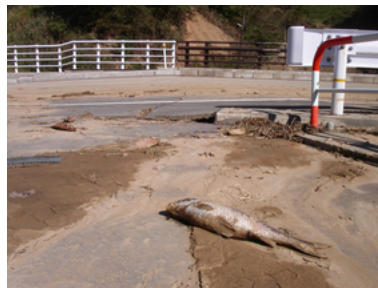
山古志村と小千谷市の市村境付近。谷筋に沿って土砂が流出して、道路上を覆っている。この場所の地形は、まわりから水が集まりやすいような谷になっているようである。付近の池の錦鯉が流されてきて、路上でたくさん死んでいた。

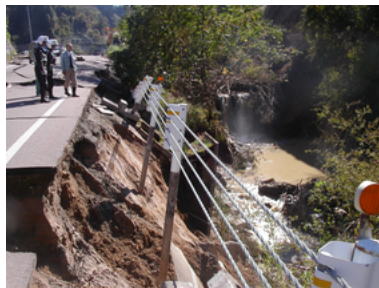
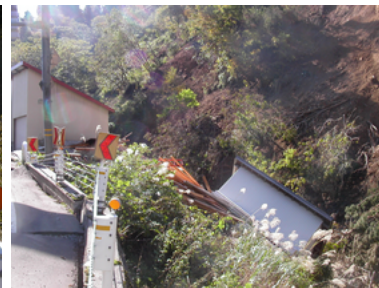
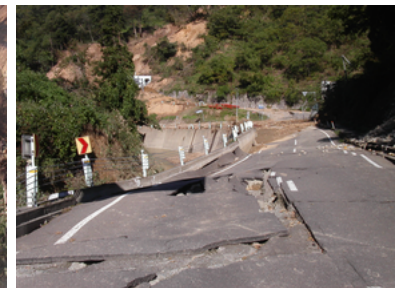
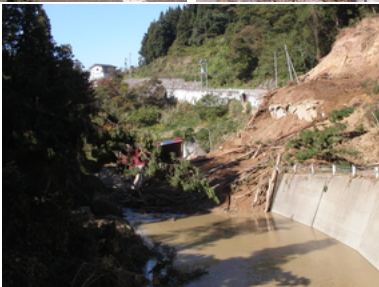
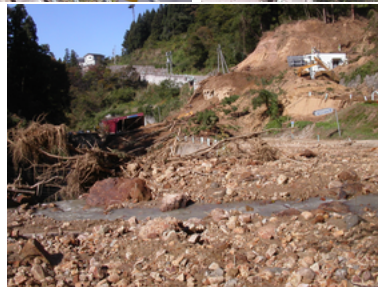
図 21: 国道 291 号線 山古志村と小千谷市の市村境～東山トンネル

R291 の東山トンネルの東側で、県道 516 号との分岐点付近。数百メートルにわたって、斜面が崩壊して、道路が使えなくなっている。自動車は道路の段差に突っ込んで止っており、さらに、1 台の自動車が川の中に転落している。警察官が検証にきていたが、転落した自動車に人が乗っていたかどうかはまだはっきりしていないようであった。

県道と国道の上から斜面が崩壊し、両方の道路が土砂の中に完全に埋まっている。道路脇の砂防ダムは完全に埋まっており、水が本来期待されている通路を通らずに勝手に路面を流れていた。

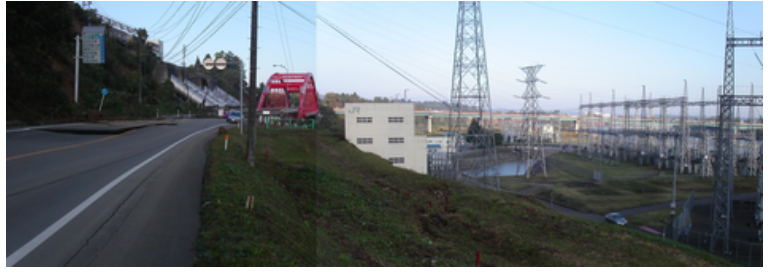
JR 信濃川発電所の入り口と、全景。発電用の送水管と、それを渡る山辺橋が見える。

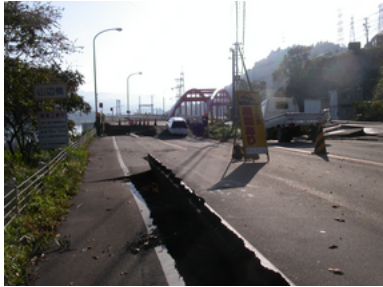
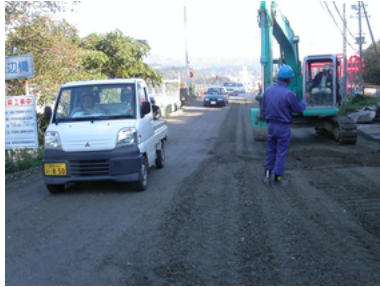
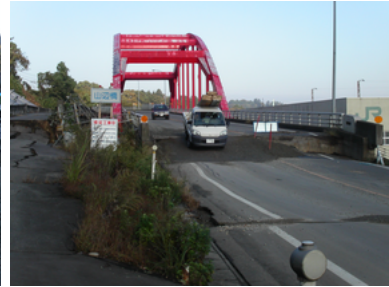
左は山辺橋の西詰め、右は東詰めの様子。橋台部分の裏込め土が滑って大きな段差ができて
いる (28 日朝撮影)。中央は、28 日夕方の西詰めの様子で、自動車がスムーズに通れるよう
に大量の砂利を入れて段差が埋められている。

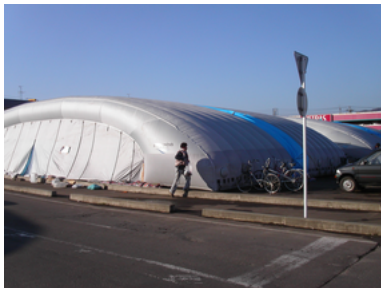
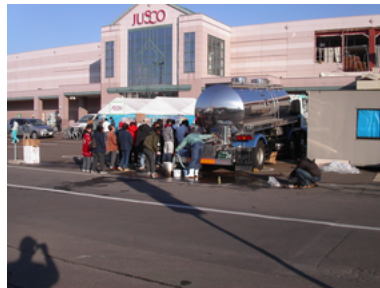
小千谷市街地の北端に位置するジャスコの
駐車場が避難者のためのテント村となっ
ている。給水車とともに、炊き出しが行われ
ていて、避難者に食事を配っていた。背後
のジャスコの建物は壁が脱落している。

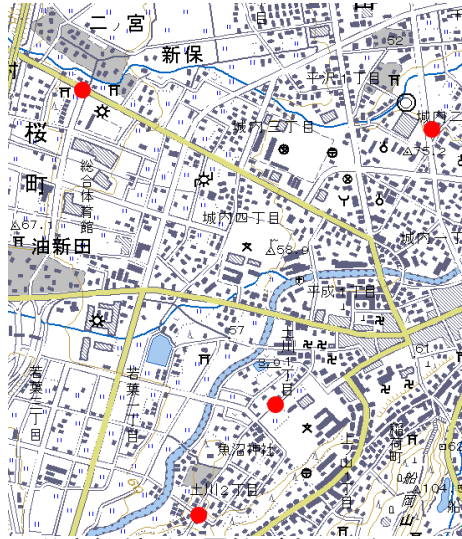
小千谷市桜付近。電柱が大きく傾いて、下水管の埋め戻し土の部分がくぼんでいることがわかる。マンホールは60~70cmほど浮き上がっていた。

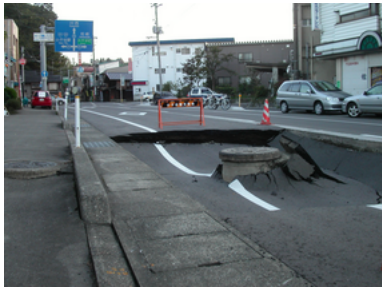
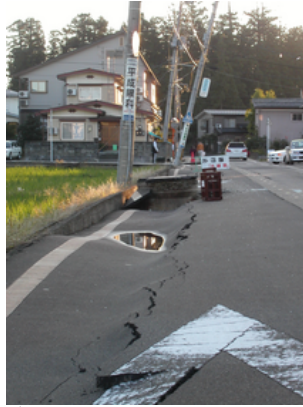
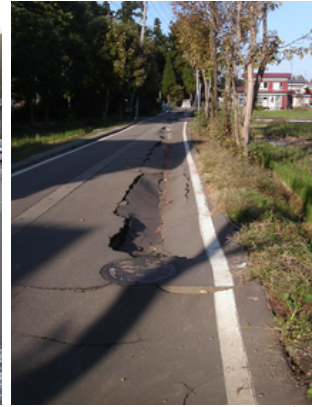
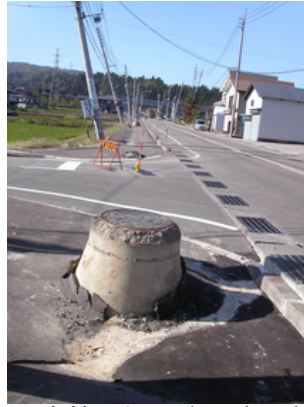
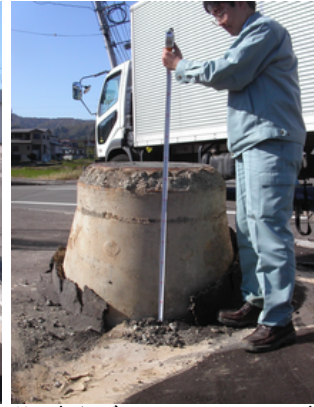
図 24: 小千谷市内における液状化によるマンホールの浮き上がり

左から2枚目は、小千谷消防署のすぐ南、右から2枚目は小千谷小学校の校庭のすぐ北、右はその南で魚沼神社の南。いずれも、埋め戻し土が液状化してその部分が沈下しているようである。
